# Protokoll der sicherheitstechnischen Begehung und Beratung

Im Rahmen der Betreuung zum Arbeits- und Gesundheitsschutz erfolgte am 02.08.2022 unter der Teilnahme von Herrn Bezler, Herrn Gaßner sowie Herrn Lehenberger eine Begehung und Beratung in der folgenden Arbeitsstätte:

- Kreisbauhof, Industriestr. 3, 86561 Aichach-Ecknach

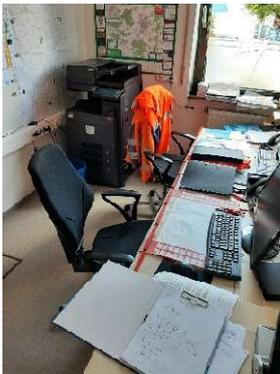
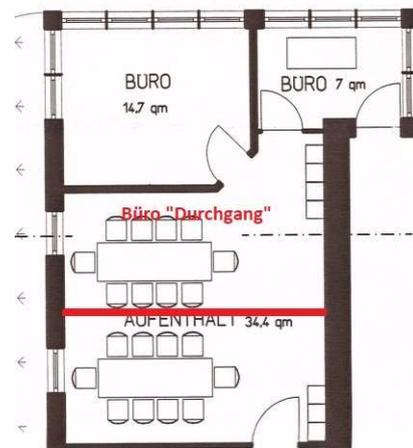
Das Büro wurde nachträglich vom Aufenthaltsraum baulich abgetrennt, eine Türe in den Aufenthaltsraum ist in der Abtrennung vorhanden.

In dem L-förmigen, ca. 18 m<sup>2</sup> (erforderlich mind. 20 m<sup>2</sup>) großen Büro sind drei Beschäftigte tätig sowie der Großdrucker untergebracht. Der gemeinsame Schreibtisch von Herrn Stemmer sowie Herrn Schenk ist mit einer Breite von 2 m zu klein (erforderlich 1,20 m für jeden Arbeitsplatz). Des Weiteren wird durch den vorhandenen Drucker die Bewegungsfläche am Arbeitsplatz von Herrn Stemmer eingeschränkt. Gemäß der DGUV sind Großdrucker in eigenen Technikräumen aufzustellen.

Aufgrund der Angrenzung zum Büro „Werkstatt“, Büro „Bauhofleiter“ sowie Aufenthaltsraum ist ein konzentriertes sowie störungsfreies Arbeiten nur erschwert möglich (Durchgangssituation von ca. 80 %).

Ergebnis: Handlungsbedarf

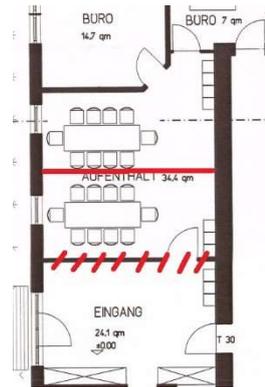
Fortsetzung Punkt 2.1

Der nach der baulichen Abtrennung zum Büro „Durchgang“ übergebliebene Aufenthaltsraum wurde wiederum durch die Entfernung der Wand zum Bereich Eingang vergrößert (aktuell ca. 40 m<sup>2</sup>). Er verfügt über zwei Sitzbereiche mit je 10 Plätzen und wird auch für Schulungen und Unterweisungen (ca. 15 pro Jahr) genutzt.

Für die Verwendung als reiner Pausenraum ist der Aufenthaltsraum von der Größe her als ausreichend anzusehen. Bei Verwendung als Schulungsraum ist der Platzbedarf bei 21 Beschäftigten, plus externe Teilnehmer sowie Flächen für Dozenten und Schulungsutensilien nicht ausreichend.

Die ins Freie führende Türe verfügt über keinen Windfang. Dieser ist notwendig, um die Beschäftigten vor Zugluft zu schützen. Des Weiteren ist der Aufenthaltsraum durch die angrenzende Werkstatt nicht frei von arbeitsbedingten Störungen wie z. B. Lärm.

Ergebnis: Handlungsbedarf

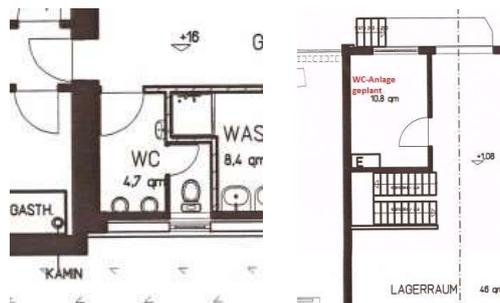
Für die geplanten zwanzig männlichen Beschäftigten ist aktuell eine WC-Anlage mit einer Toilette, zwei Urinalen, einer Handwaschgelegenheit sowie Fensterlüftung vorhanden. Unter Berücksichtigung der durch die Teilnehmer angegebene hohe Gleichzeitigkeit der Nutzung ist die vorhandene WC-Anlage nicht ausreichend.

Ergebnis: Handlungsbedarf erkannt – Maßnahme bereits in Planung

Hinweis: Zur Behebung der Abweichung ist eine WC-Anlage im Nebenraum des Schilderlagers mit einer Toilette, zwei Urinalen, einer Handwaschgelegenheit sowie Fensterlüftung geplant.
