**Landratsamt Aichach-Friedberg**  
**Sitzung des Bauausschusses**

Sachstandsbericht  
Schadstoffsanierung

Aichach, den 23. März 2026

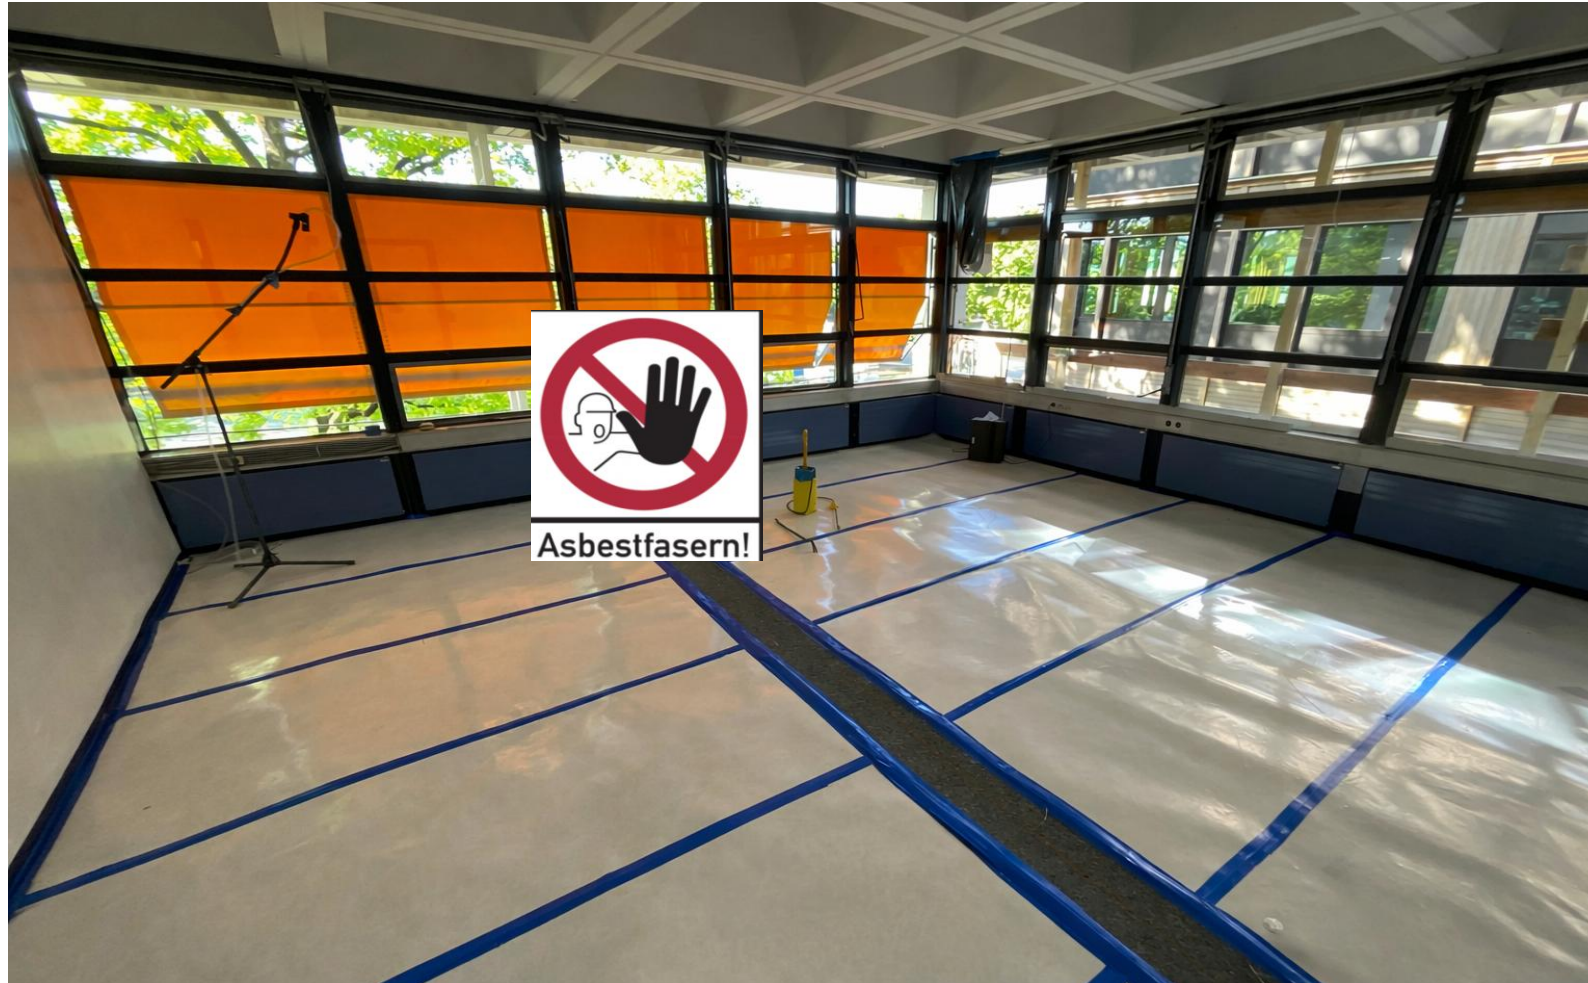
**Entfernung von  
asbesthaltigem  
Teppichkleber  
im Rahmen der  
Vorabmaßnahme  
zur Stellung von  
neuen Wänden**

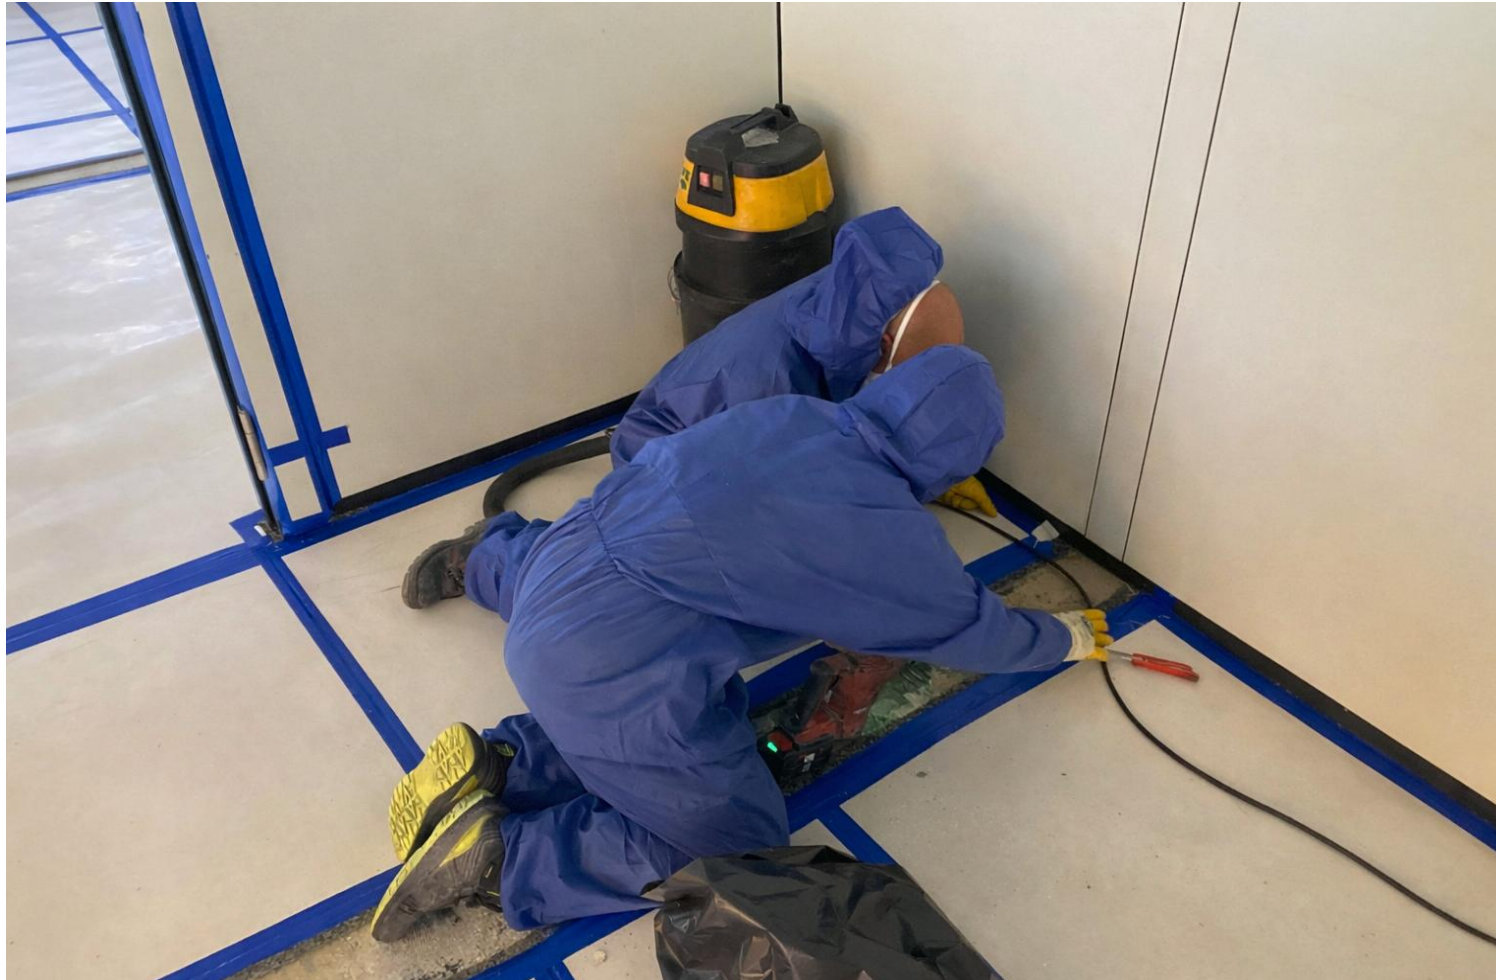
**Demontage des  
asbesthaltigen  
Teppichklebers  
im Schwarzbereich**

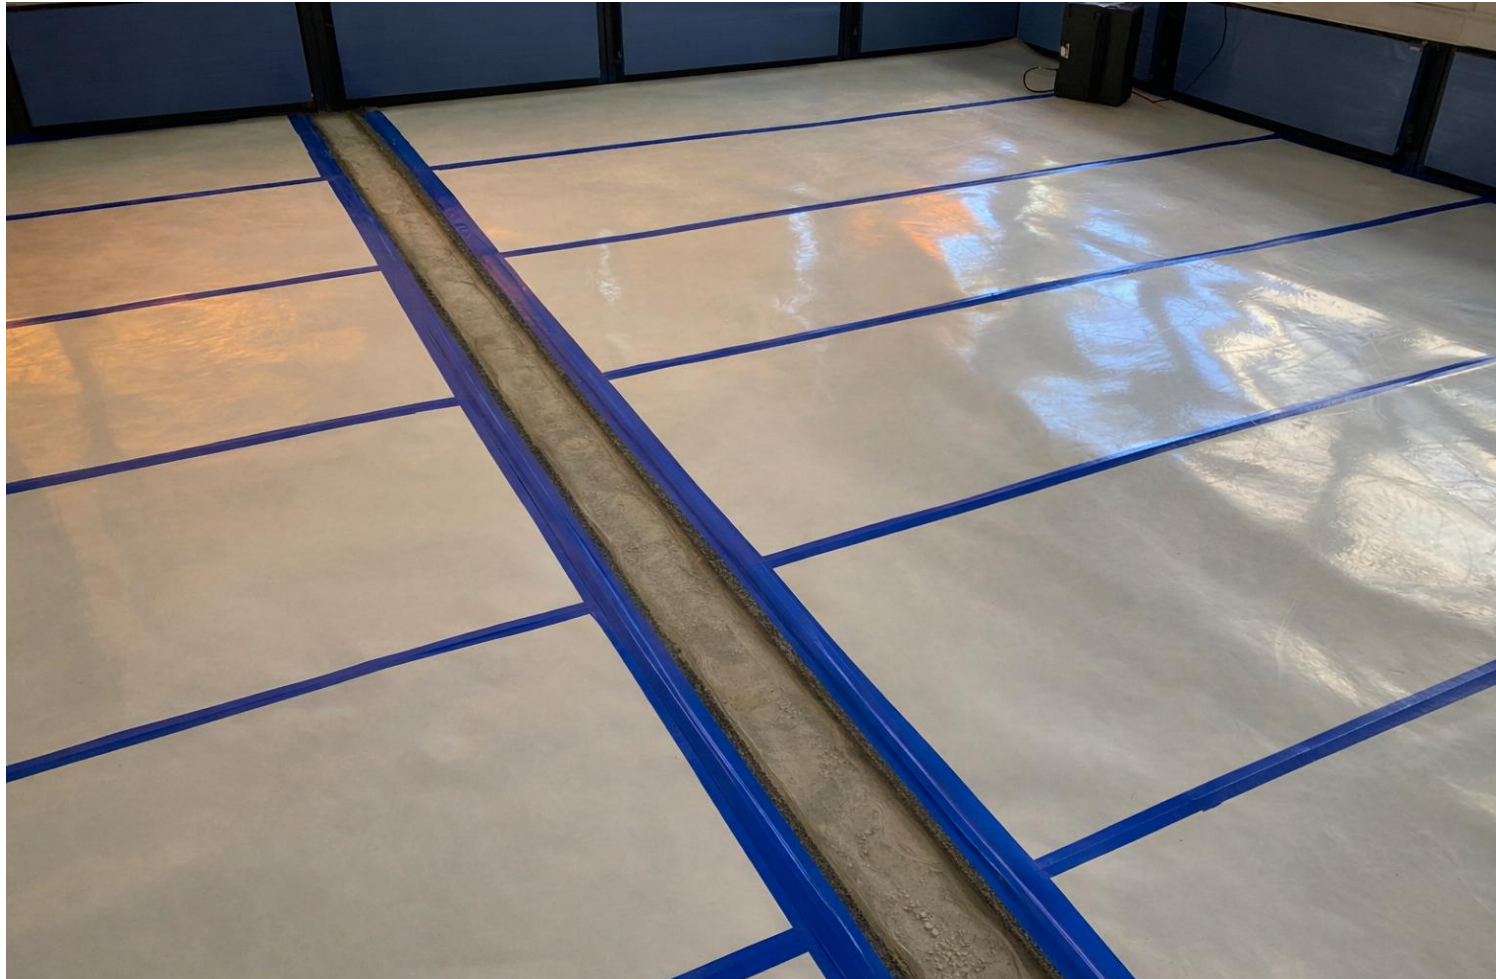
**Estrich ohne  
Asbestkleber**

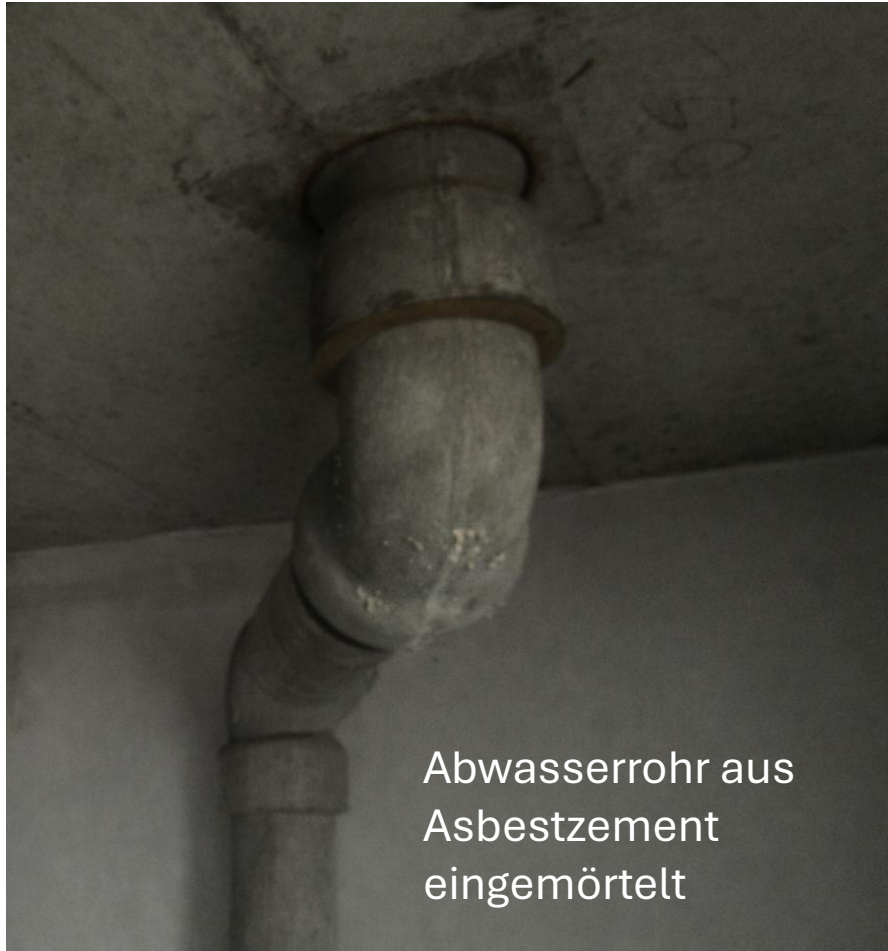
Abwasserrohr aus  
Asbestzement  
eingemörtelt

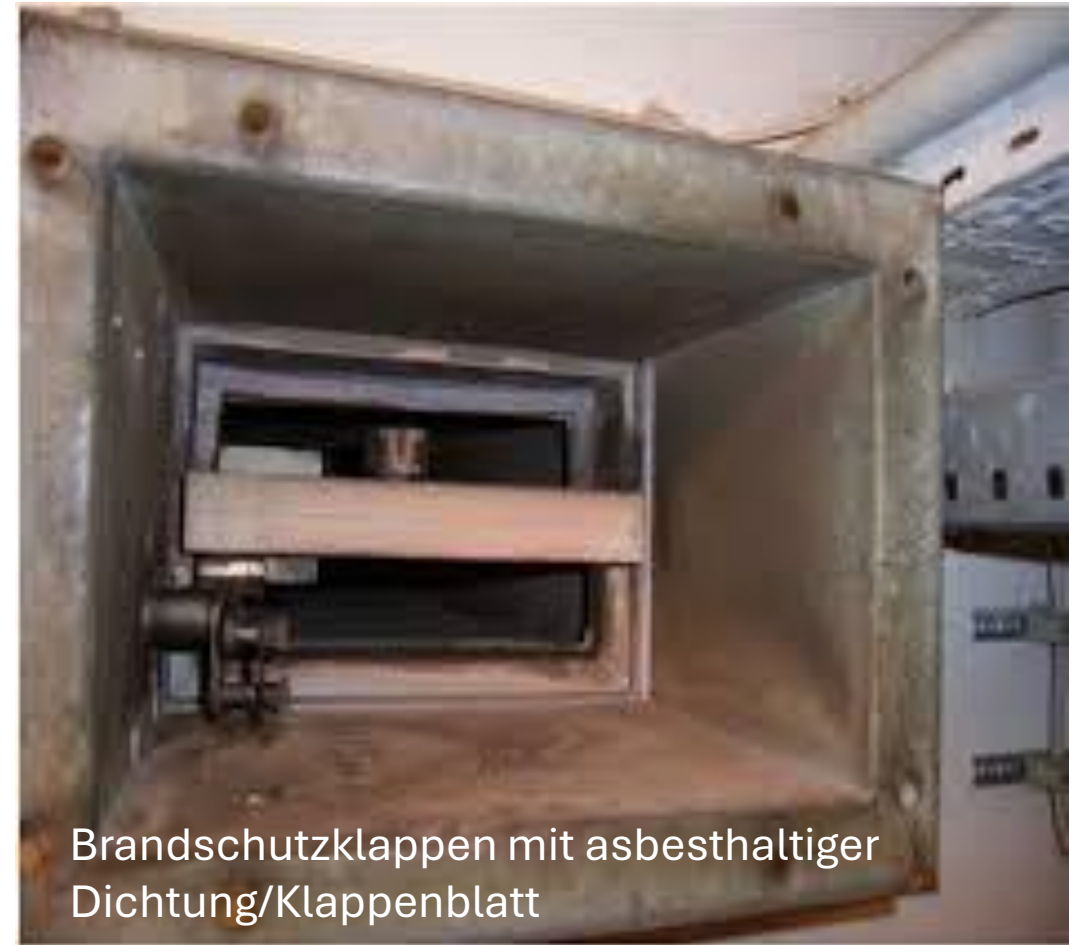
Brandschutzklappen mit asbesthaltiger  
Dichtung/Klappenblatt

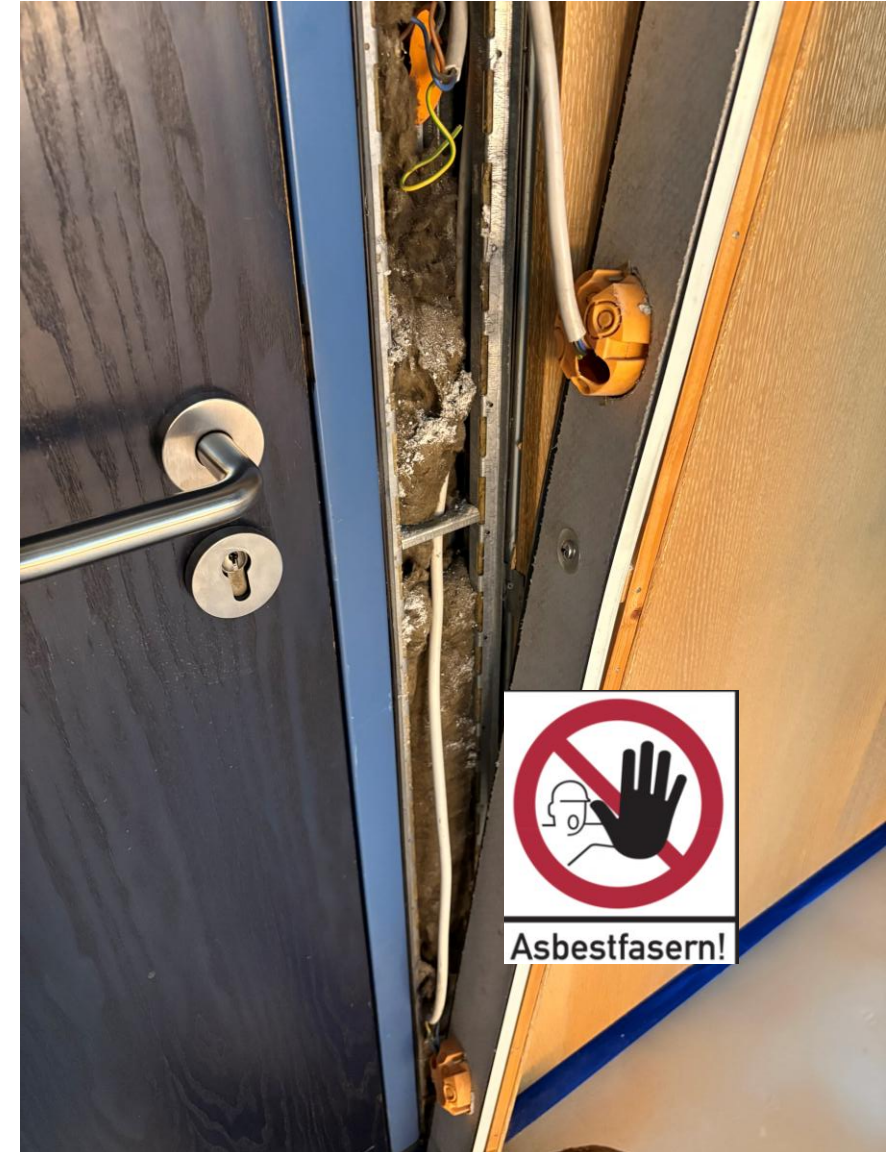
- Asbestplatten sind oft in den Blenden verbaut
- Auch Installationen laufen oft in den Blenden
- Wenn Asbest nicht erkannt wird, besteht Gefahr der Faserfreisetzung
- Einstufung gemäß Asbestrichtlinie:  
**Dringlichkeitsstufe I:**  
**Sanierung erforderlich**

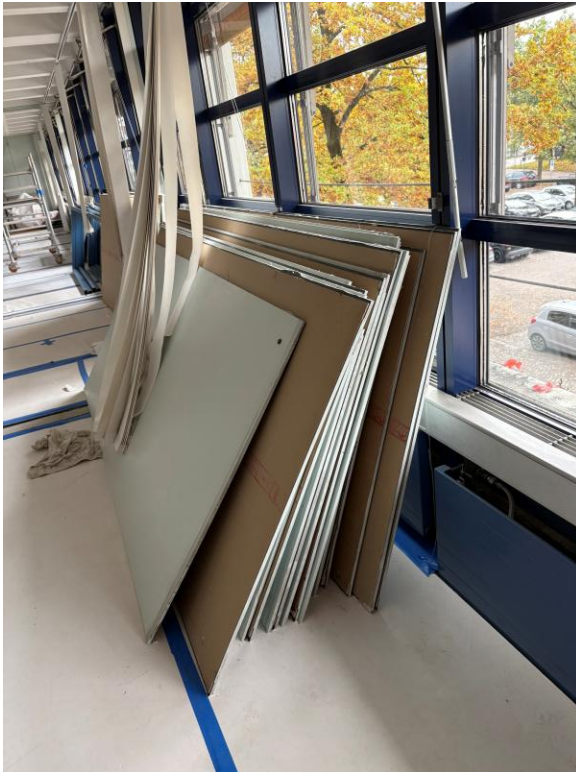
Trennung von Materialien  
ist aufwändig:

- Asbestplatten \*)

- Alte künstliche Mineralfasern\*)

- Gips (verklebt!!)
- Metall

\*) *gesundheitsschädliche Stoffe;  
gefährlicher Abfall*
