AIC 7 Paar - Radersdorf; Sachstandsbericht Hochwasserschaden

Referent: SG 51 Tiefbau
Datum: 15.07.2024

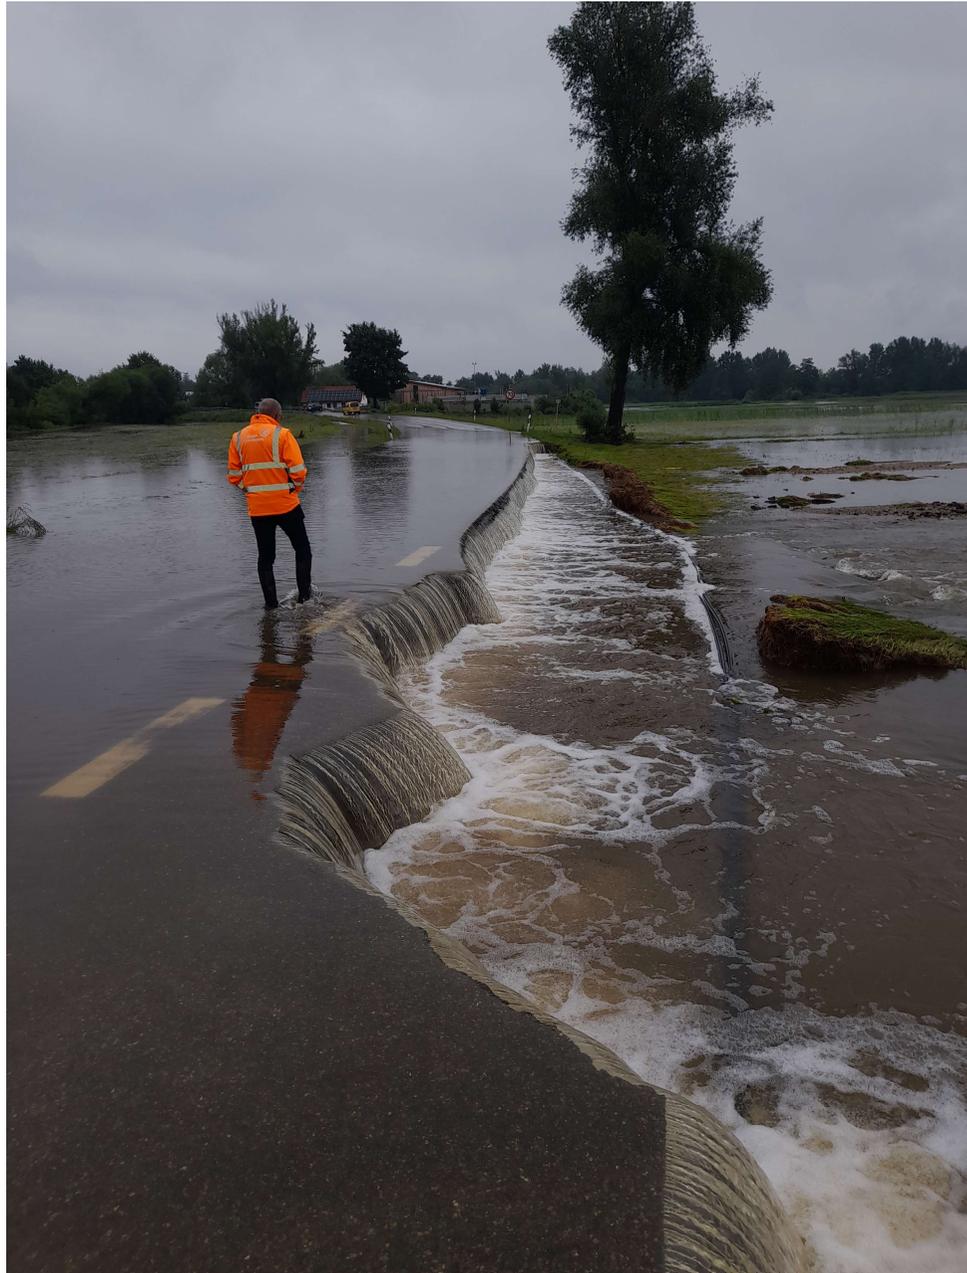
Schadenaufnahme Montag, 03.06.2024

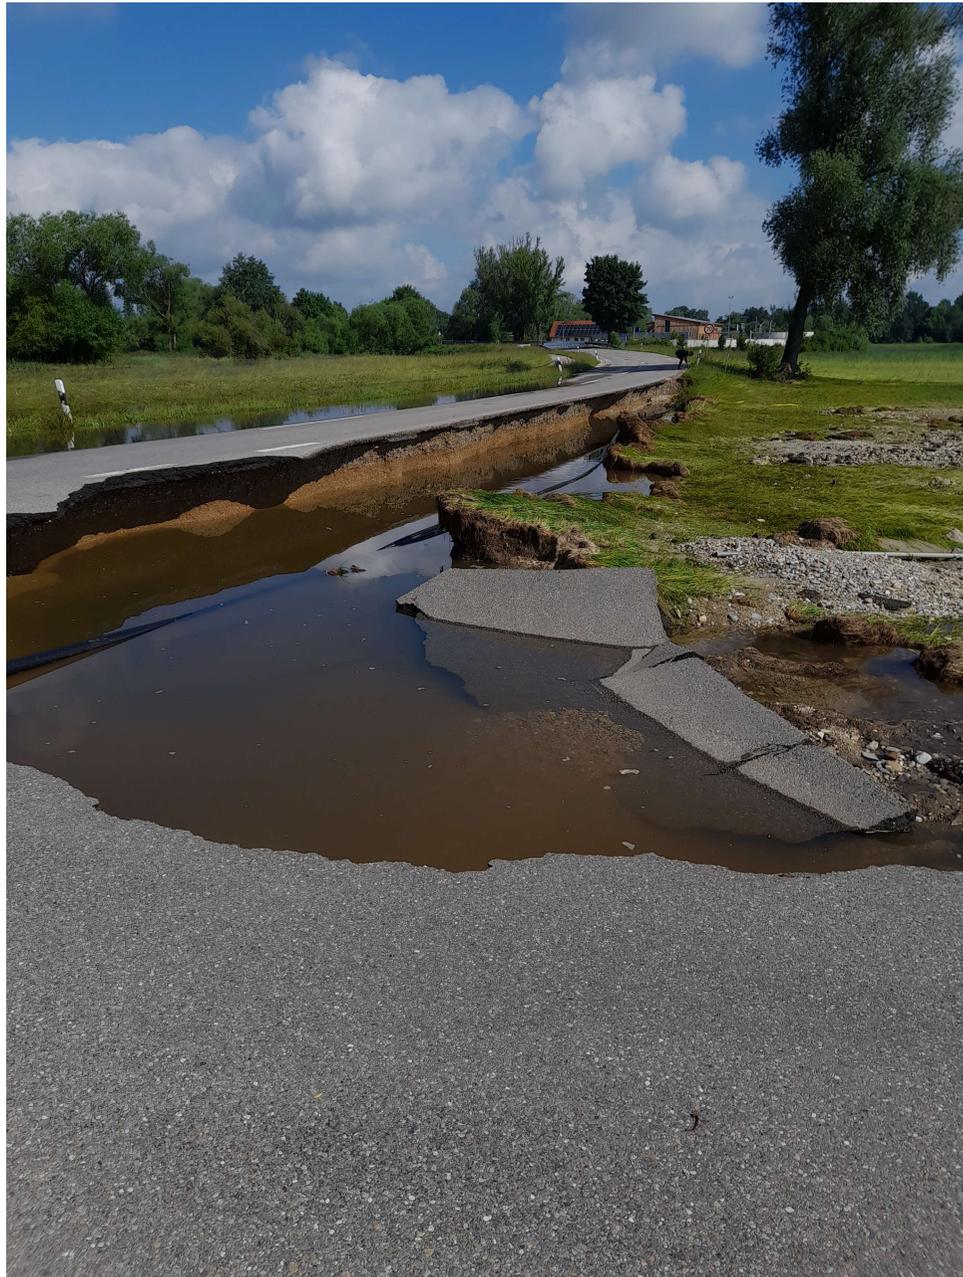
Schadenaufnahme Dienstag 04.06.2024

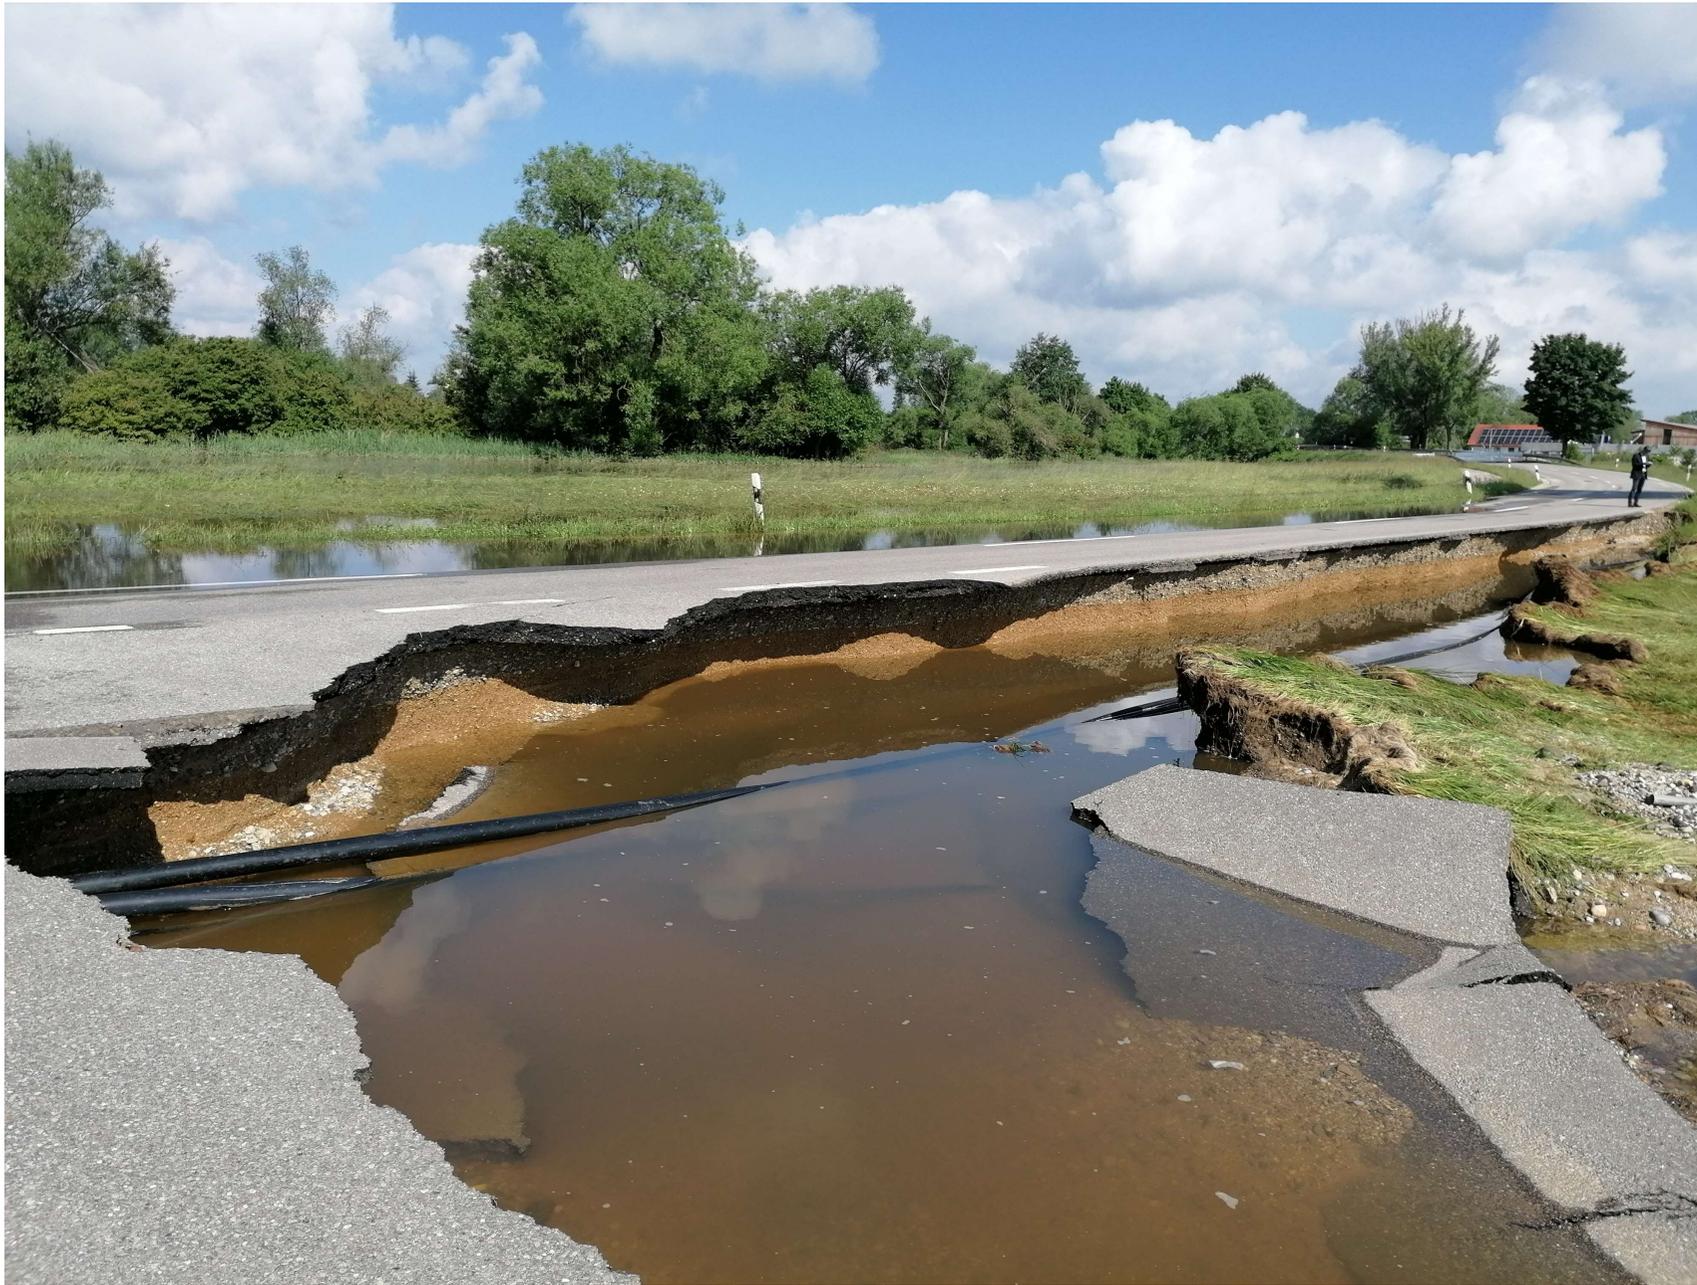
Schadenserfassung und Ausmaß

- Überspülen der Kreisstraße AIC 7
- Unterspülen des Bankettbereich auf ca. 50 m Länge
- Abbruchkante ca. 1,60 m Tiefe am Fahrbahnrand im Bankettbereich
- Freigelegte Sparten (Strom, Telekom, Wasser, Kanal)
- Aufweichung verbliebene Tragschicht
- Standsicherheit nicht mehr gewährleistet
- Erwartete Folgeschäden bei weiterer Belastung durch Schwerverkehr
- Sicherheit für Verkehr nicht mehr gegeben

→ **Vollsperrung für den Verkehr**

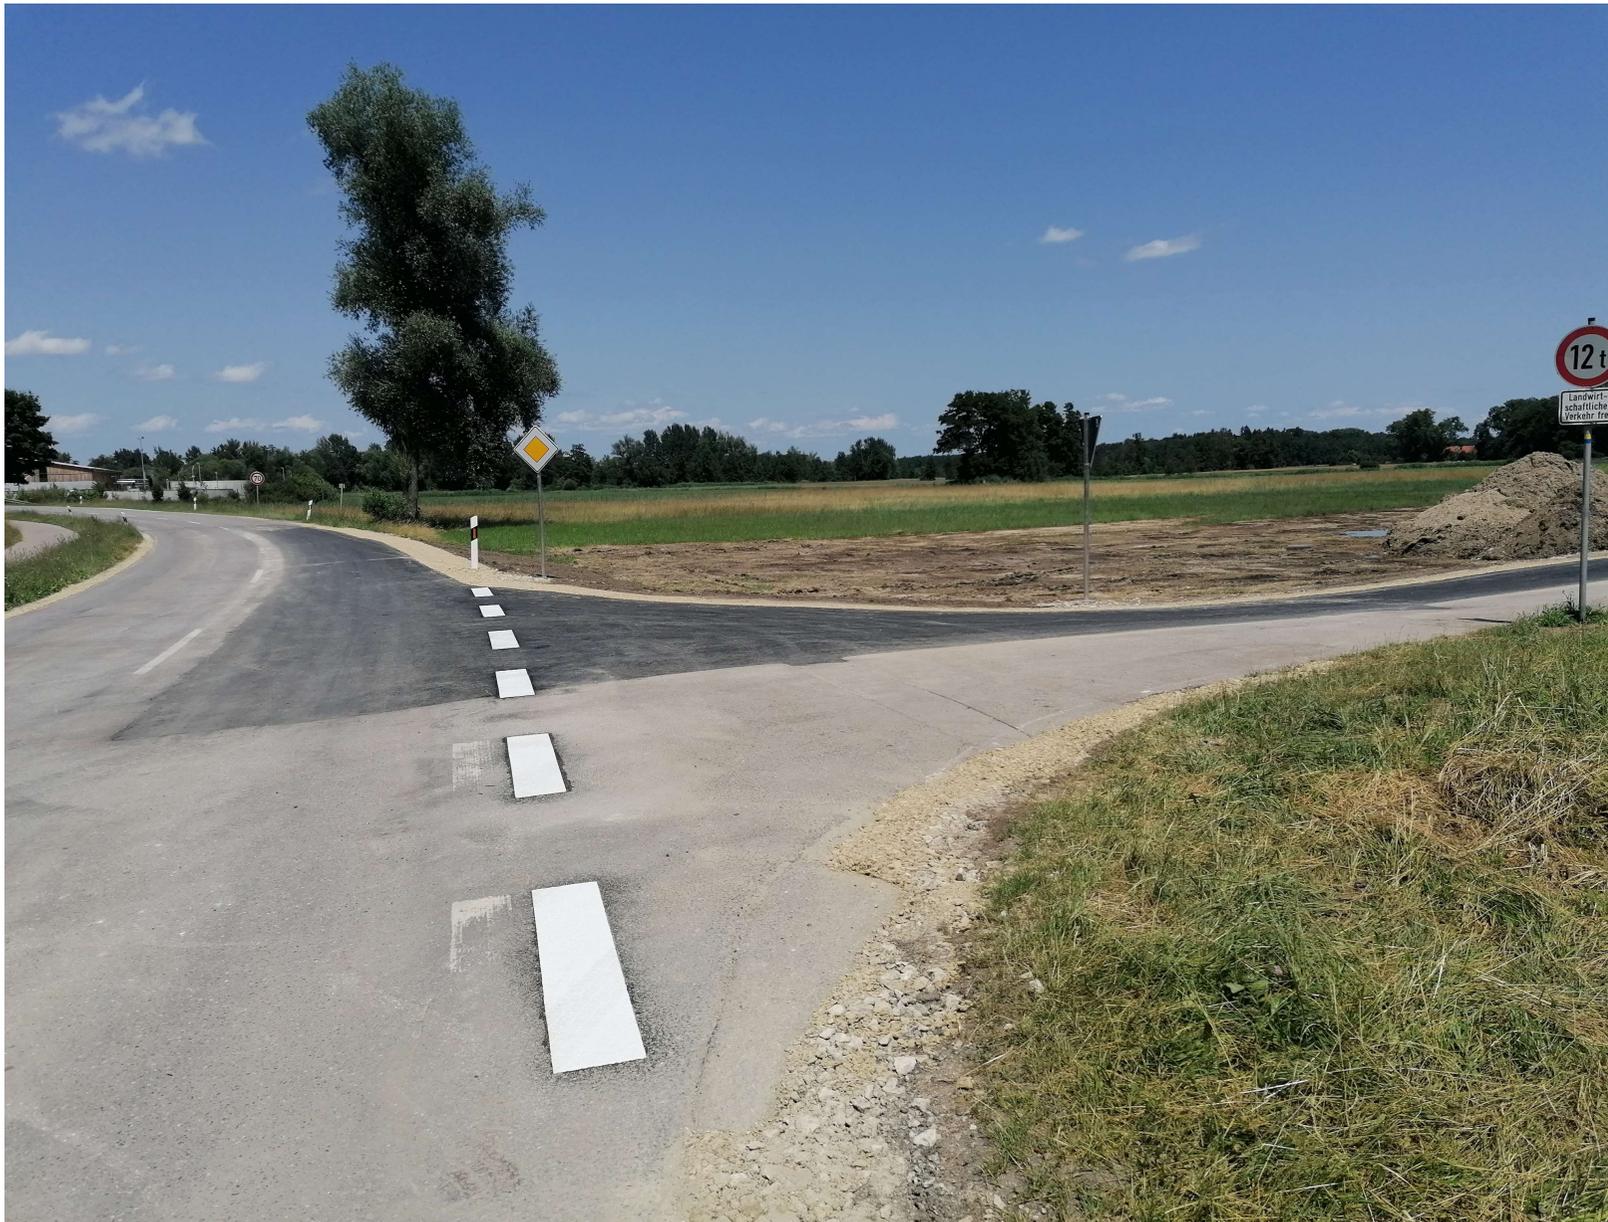
Verkehrsfreigabe 20.06.2024
