Freisportanlage Friedberg - Sanierung Stützwand

Gliederung der Präsentation:

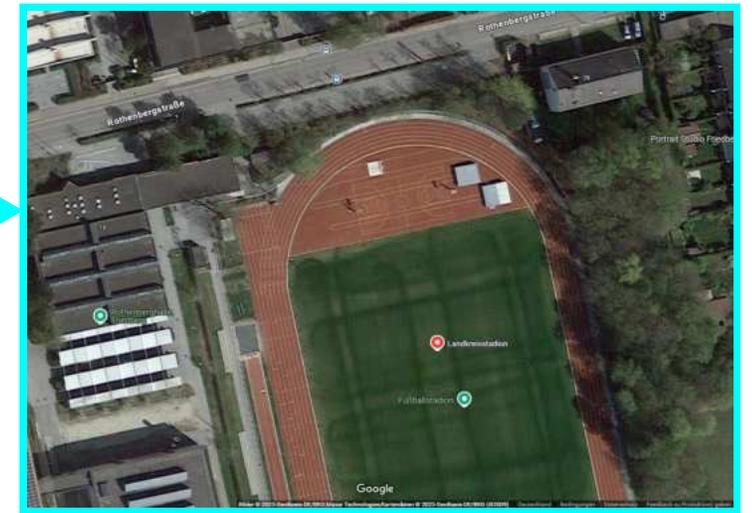
Die Stützwand verläuft entlang der Nordkurve der Freisportanlage Friedberg

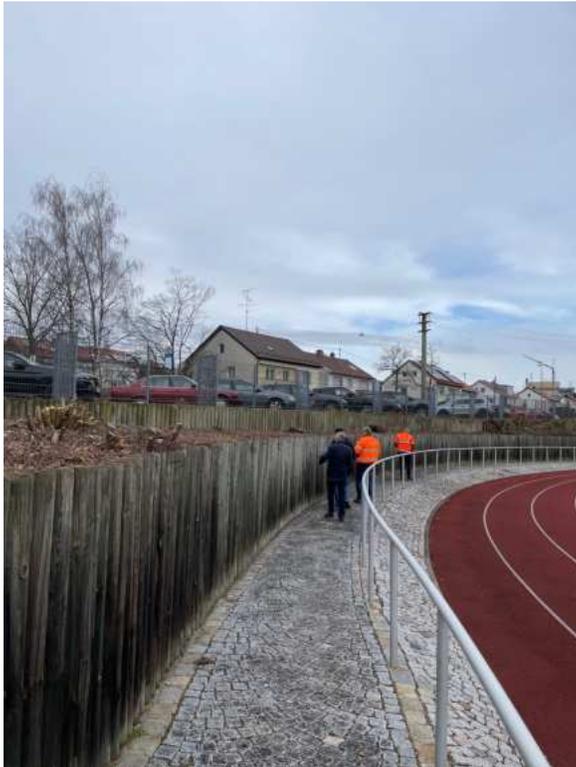
Holzpalisaden entlang der Nordkurve der Freisportanlage. Nördlich der Stützwand befinden sich Parkplätze

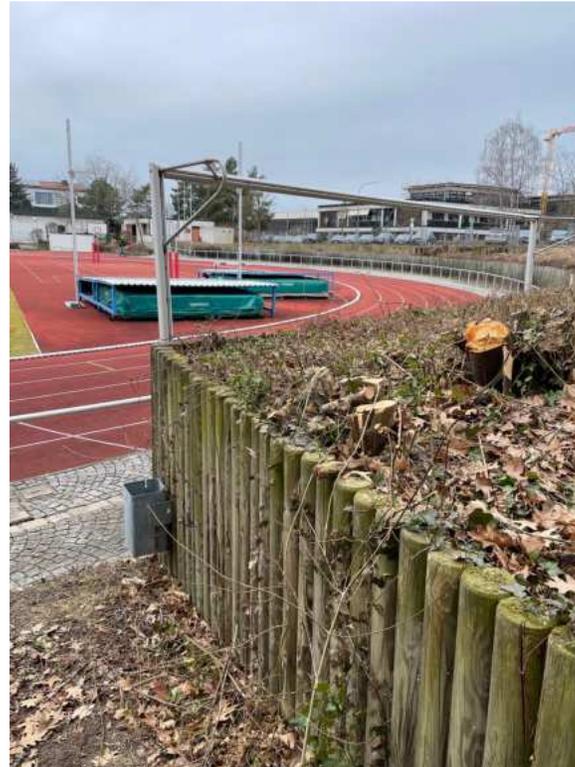
Sicht vom östlichen Ende der Stützwand nach Nord-Westen.

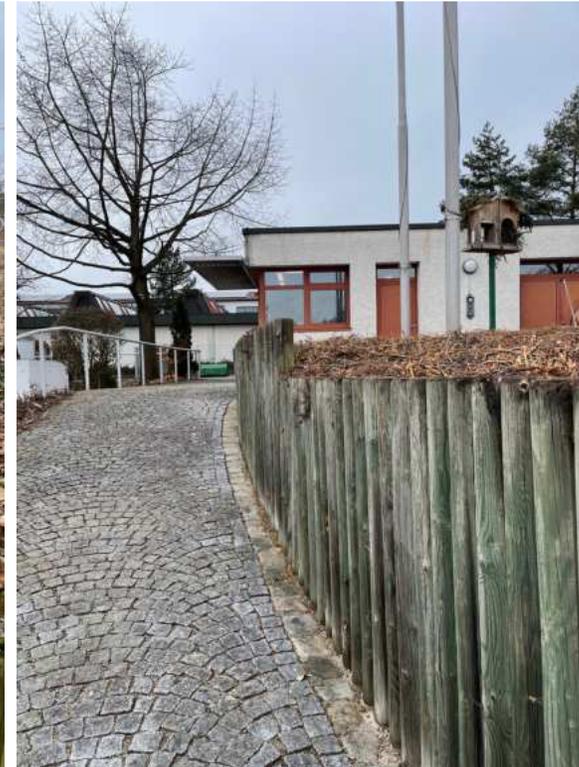
Sicht entlang westlichem Ende der Stützwand. Im Bereich der Rampe verringert sich die Höhe der Stützwand

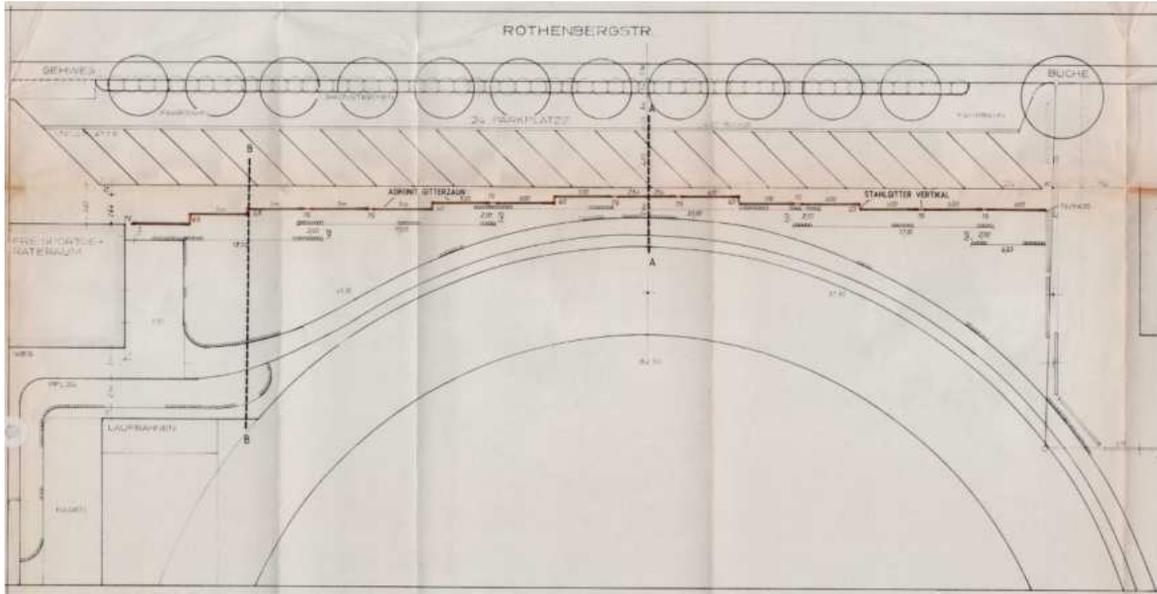
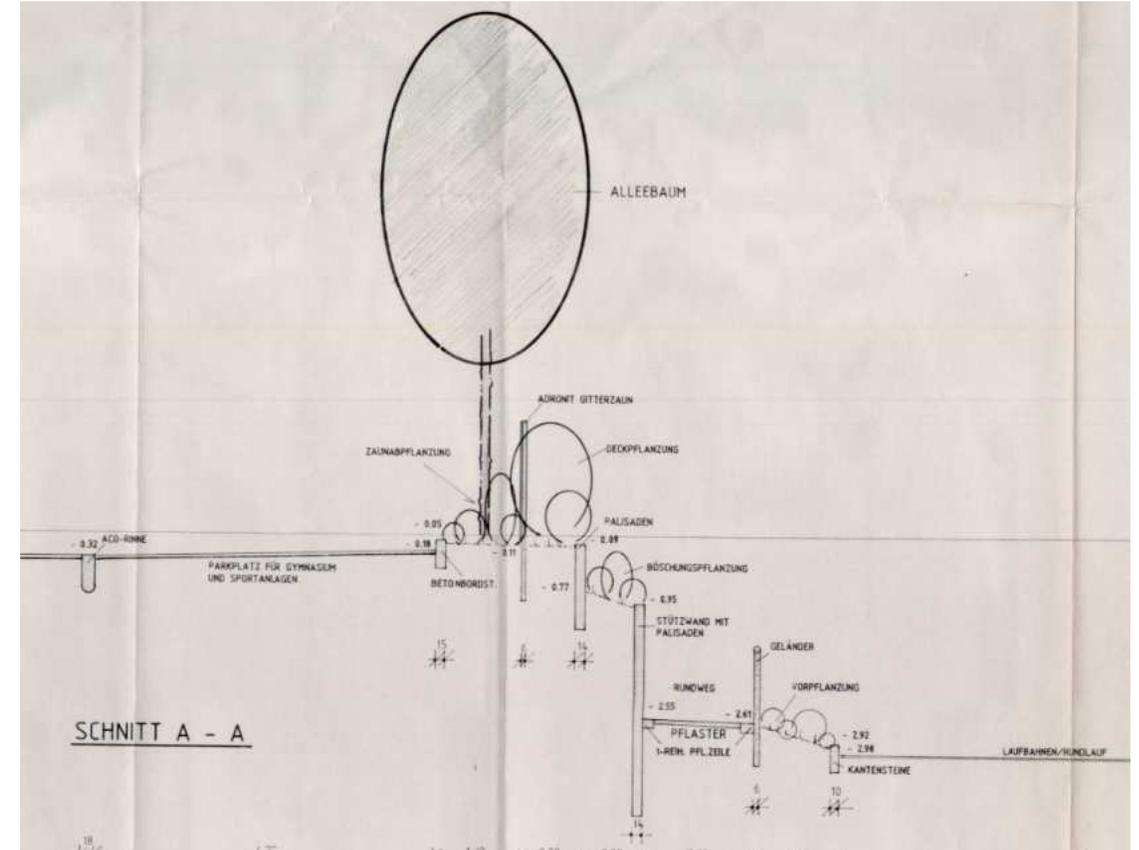
Die gezeigten Auszüge aus den vorliegenden Bestandsplänen von 1985 stellen die Stützwand im Grundriss sowie im Schnitt dar.

An dieser Stelle sei anzumerken, dass es für Holzpalisadenwände nie eine statische Freigabe in Form einer gültigen Zulassung gab und sich diese Bauart für den vorliegenden Verwendungszweck nach heutigen Bewertungskriterien auf lange Sicht nicht mehr eignet.

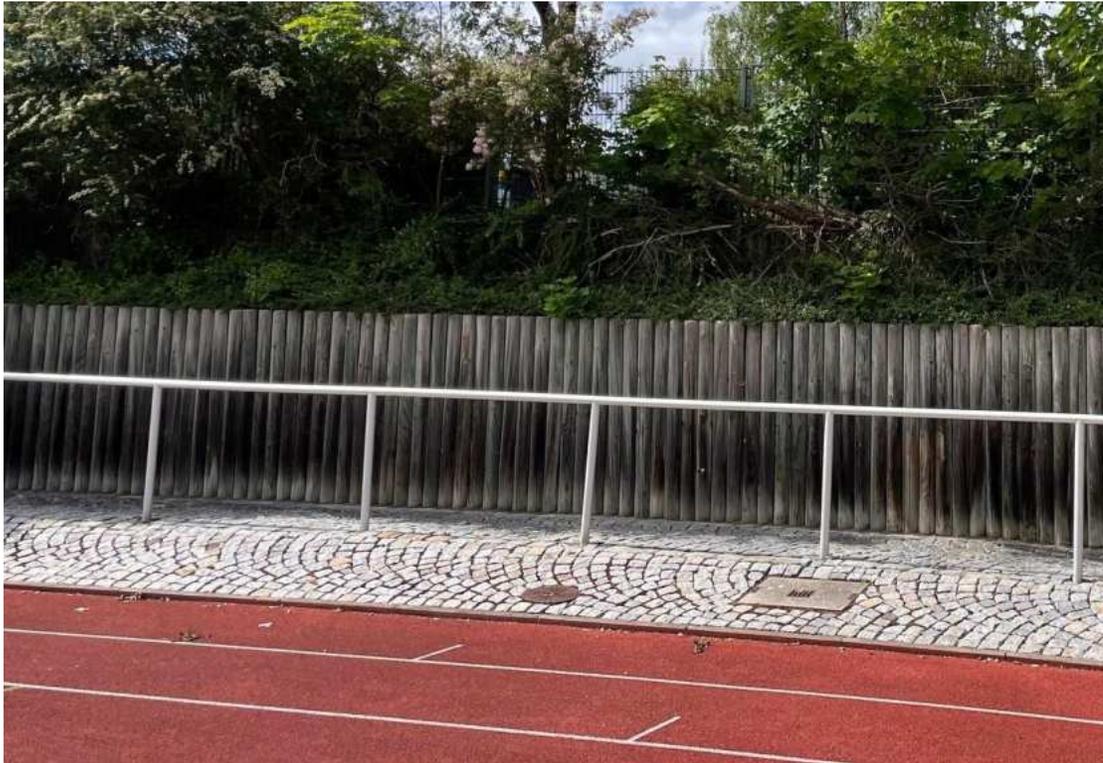
Der Zustand des Holzes ist als mangelhaft einzustufen, da viele der Holzpalisaden morsch sind. Der Kontakt zum feuchten Erdreich sowie die direkte Bewitterung sorgen im Laufe der Jahre für den Zerfall des Holzes.

Eine Sanierung der Stützwand ist zwingend notwendig, da die Tragfähigkeit des Bestands nicht mehr zukunftsfähig ist. Die weitere Nutzung kann im schlechtesten Falle zu einer Gefahr für Leib und Leben führen und hieraus folgend zu einer Sperrung der Freisportanlage.

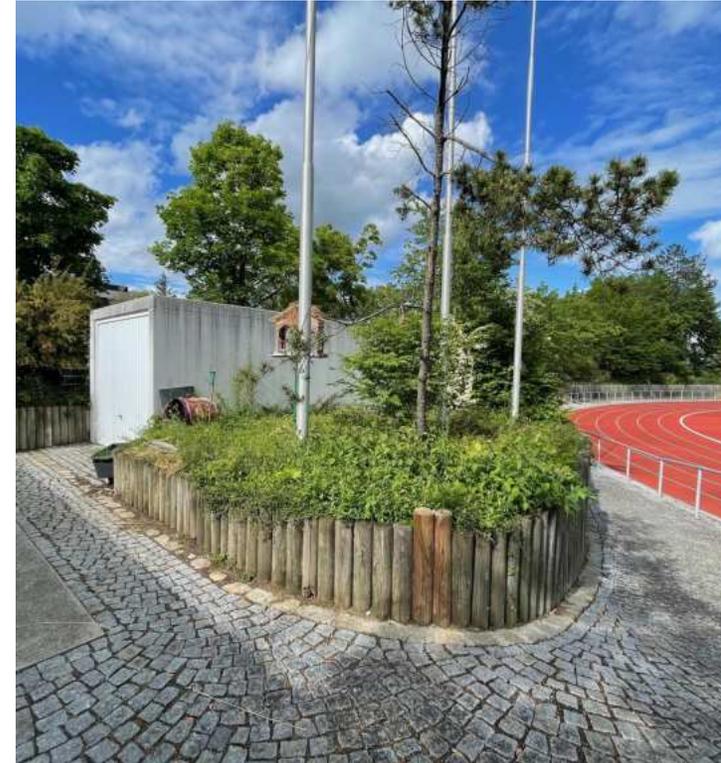
An einigen Stellen wurden vereinzelte Palisaden in der Vergangenheit durch neue ersetzt.

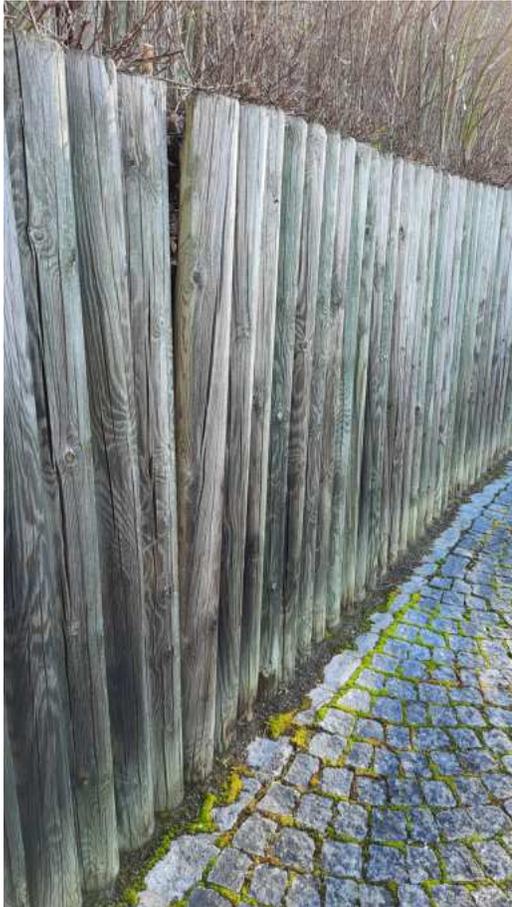
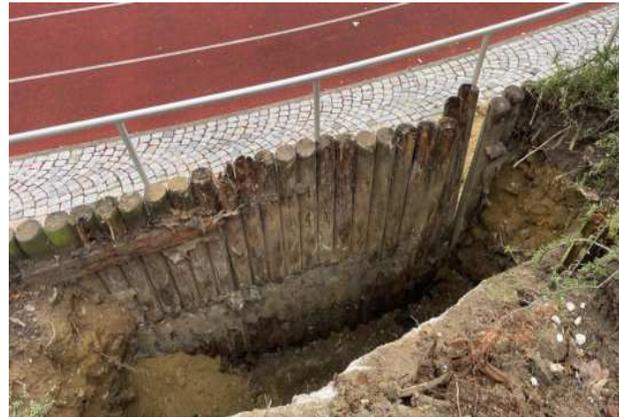
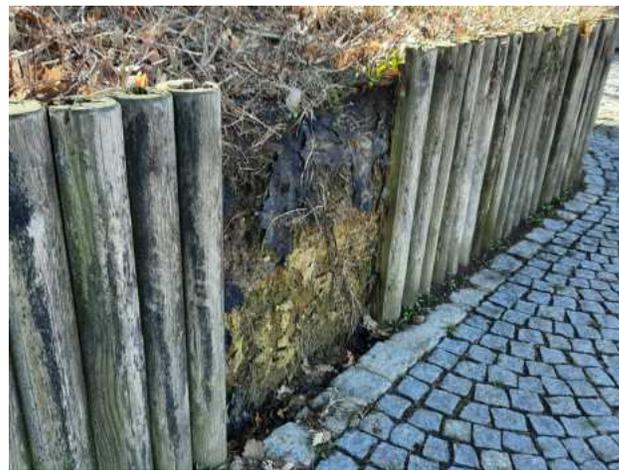
Im Zuge von Ortsbegehungen und Schürfen zur Beurteilung des aktuellen Zustandes der Palisadenwand wurde Folgendes festgestellt:

Es ist davon auszugehen, dass das Geotextil / Drainagevlies, das die Holzpalisaden vor direktem Kontakt mit dem feuchten Erdreich schützen soll, nicht mehr intakt ist bzw. in vielen Bereichen beschädigt und verwittert ist.

Ein Großteil der Holzpalisaden ist morsch und daher nicht mehr funktionstüchtig.

In einigen Bereichen sind teils große Vorformungen der Palisadenwand festzustellen. Die Palisaden neigen sich hier in Richtung der Laufbahn des Sportplatzes.

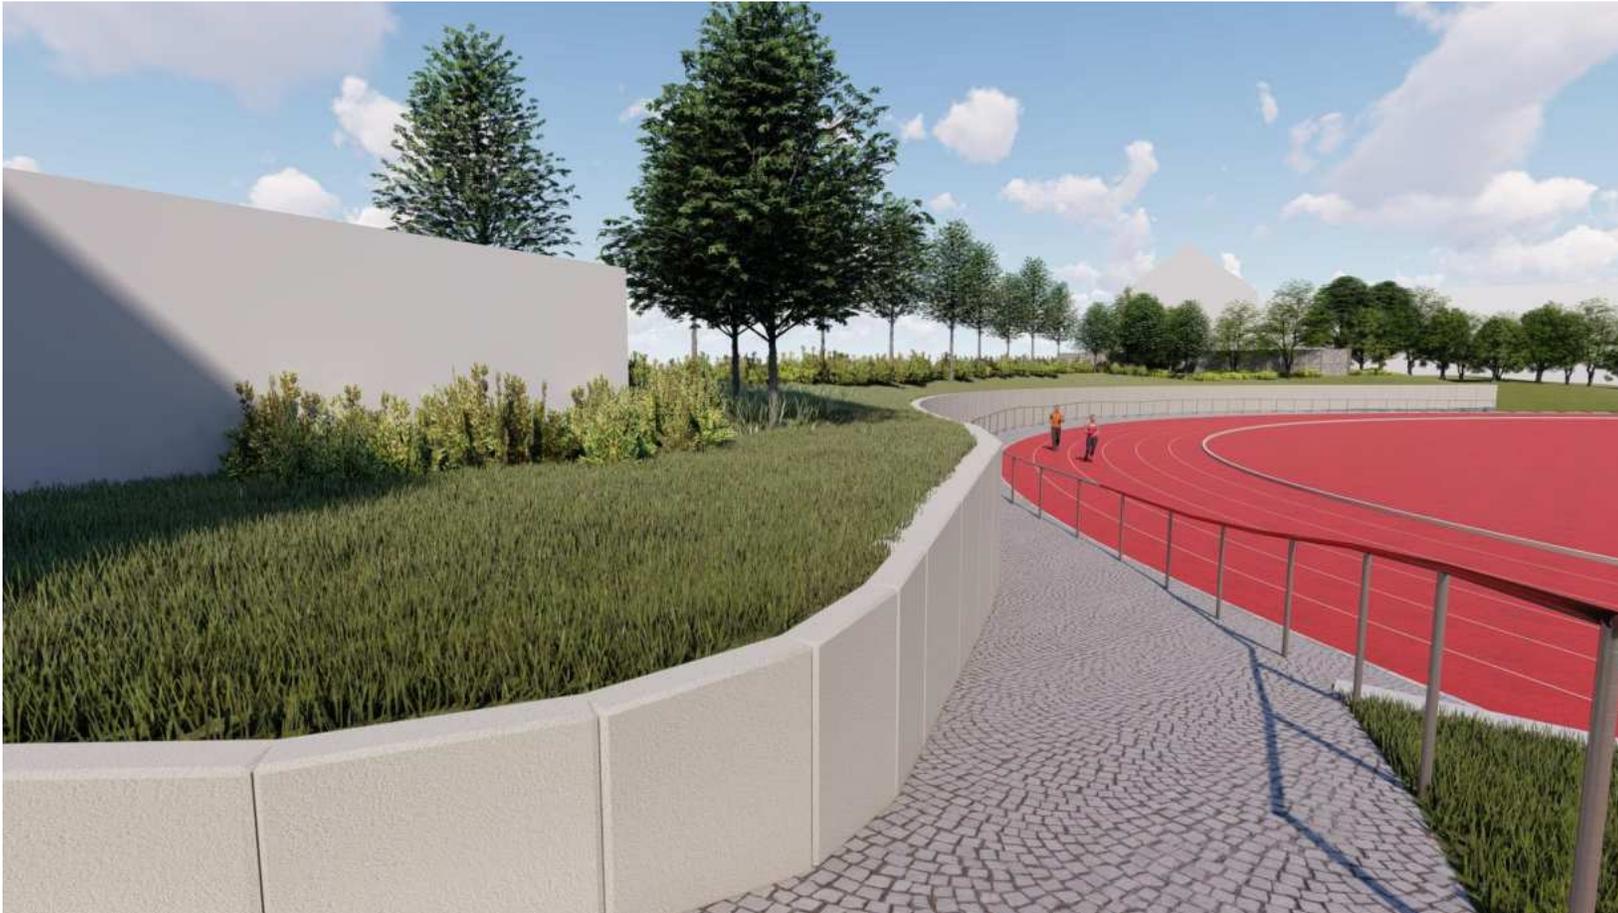
→ Planung einer neuen Stützwand:

Ziel einer neuen Stützwand soll es sein, eine möglichst lange Nutzungsdauer und Funktion der Konstruktion zu gewährleisten.

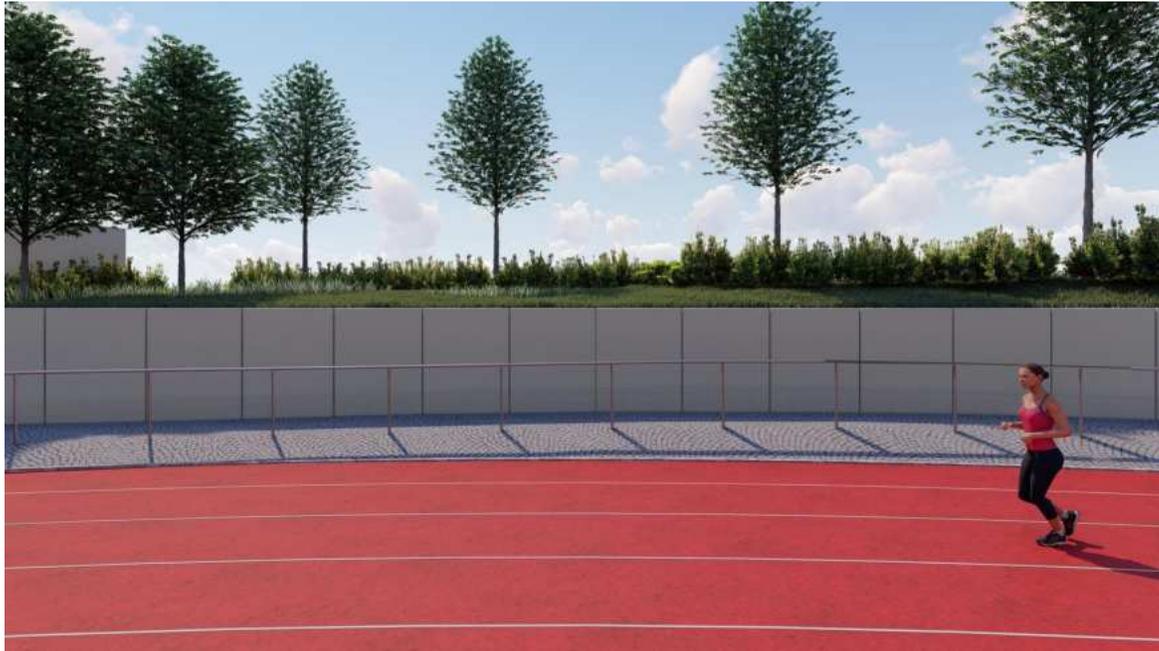
Für die Erstellung der neuen Stützwand eignen sich Betonfertigteile in Form von L-Steinen, die zur Baustelle transportiert und elementweise eingehoben werden können. Die Elementbreiten betragen jeweils ca. 1,50m.

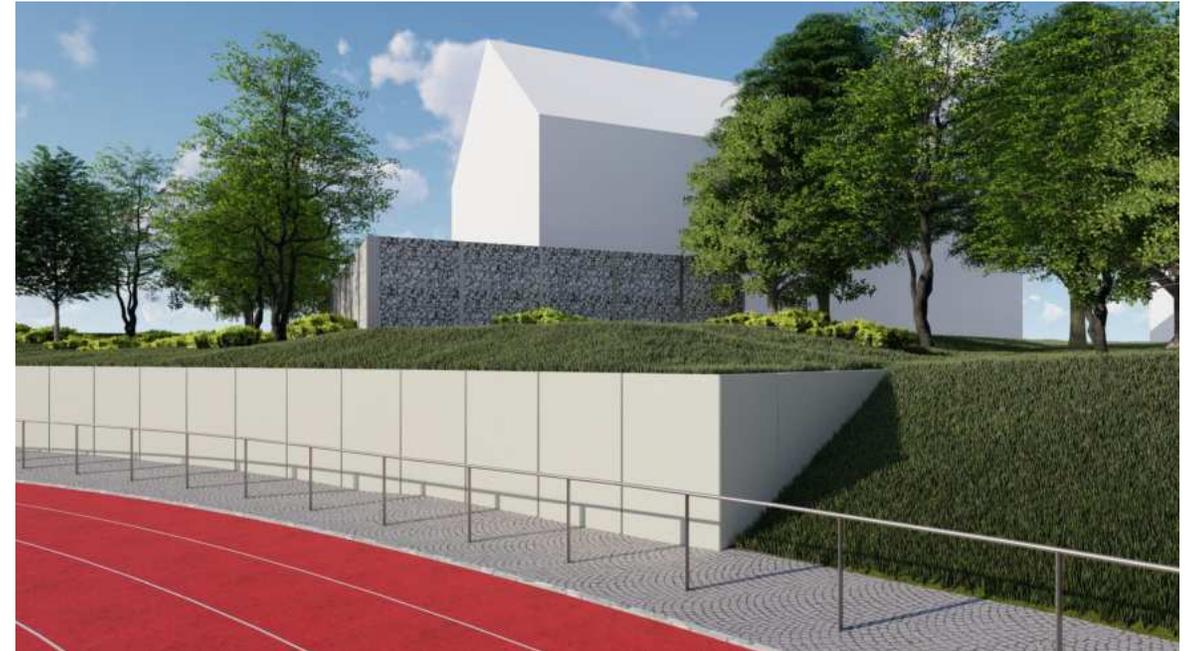
Eine Lärmschutzwand zum östlich angrenzenden Nachbar, welche diesem vertraglich zusteht, befindet sich zwischenzeitlich ebenfalls in desolatem Zustand. Die Neuerrichtung dieser Wand erfolgt im Zuge der Stützwand-Sanierung.

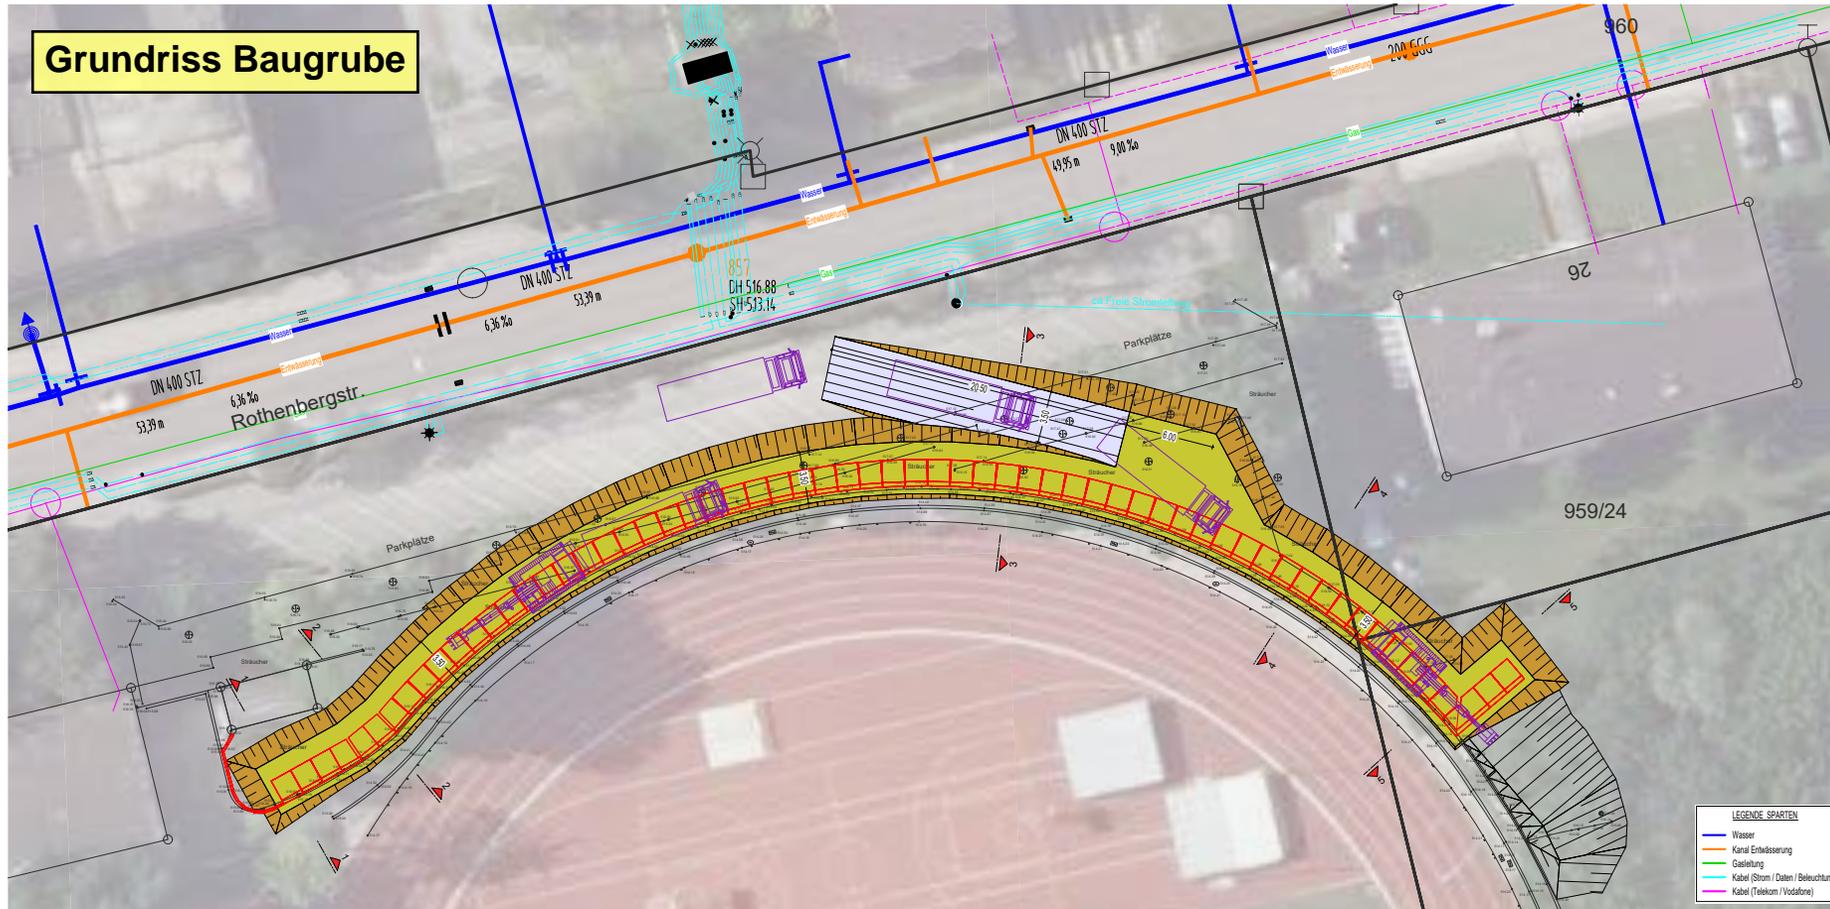
Nach der Herstellung der Baugrube können die Fertigteil-Elemente per LKW fast bis zum Einbauort transportiert werden.

Der Einhub kann anschließend über einen Bagger erfolgen, der die jeweiligen Betonelemente an Ort und Stelle hebt.

Das Konzept der Baugrube erlaubt es, die neue Stützwand simultan vom östlichen sowie vom westlichen Ende aus aufzubauen.

ca. 63 Elemente
5 Elementtypen
Gewicht ca. 4,6 to pro Element

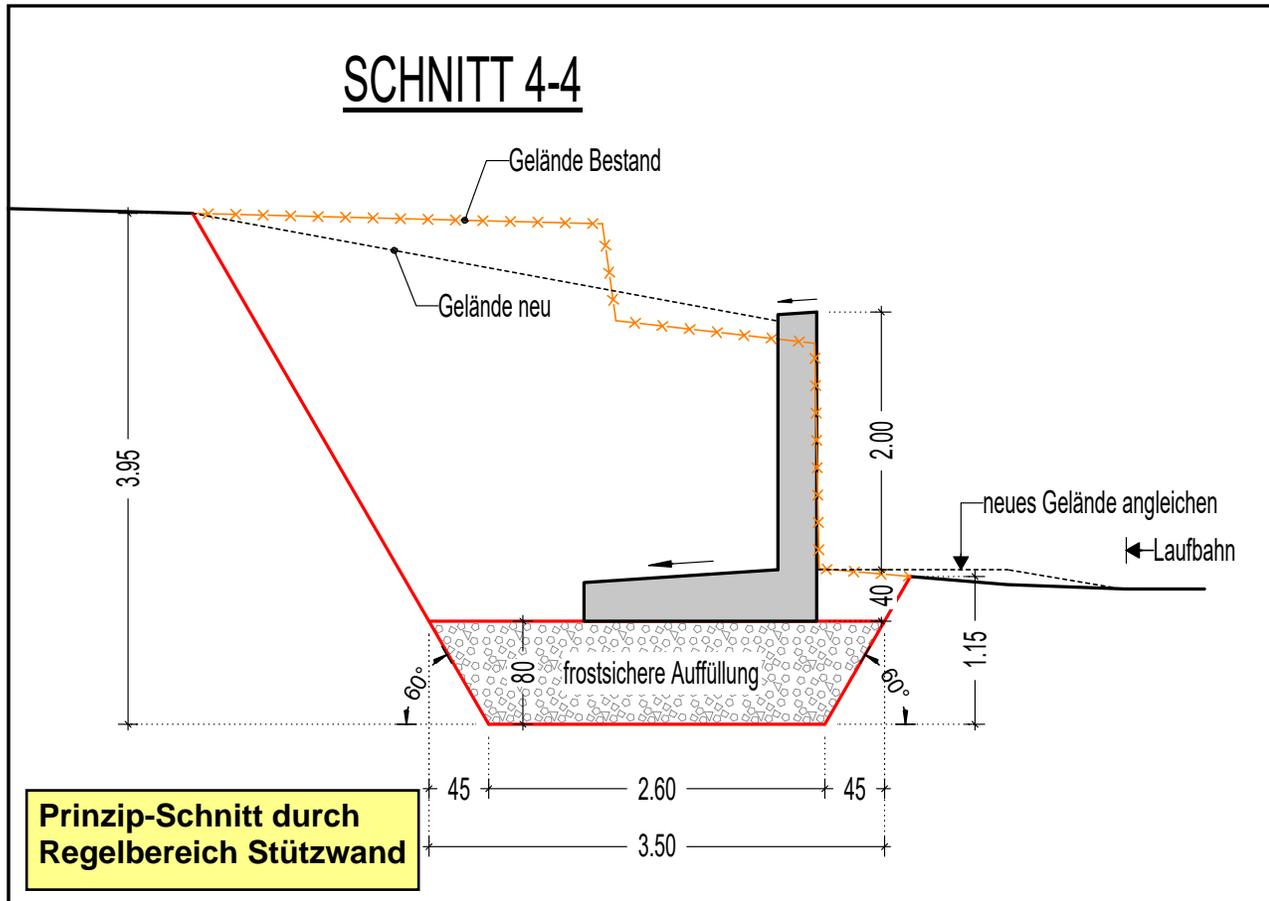
Schnitt durch den Regelbereich der Stützwand:

Die Stützwand besteht aus Fertigteil-L-Steinen aus Stahlbeton.

Der Schnitt bildet die Stützwand mit der geplanten Baugrube ab. Darüber hinaus ist der Verlauf des Geländes nach aktuellem Stand sowie das geplante neue Gelände eingezeichnet.
