# LANDRATSAMT AICHACH-FRIEDBERG

Ambérieu-Sporthalle Mering, Sanierung Wasserschaden  
Sachstandsbericht

Referent: Christoph Heumader  
Datum: 23.03.2026

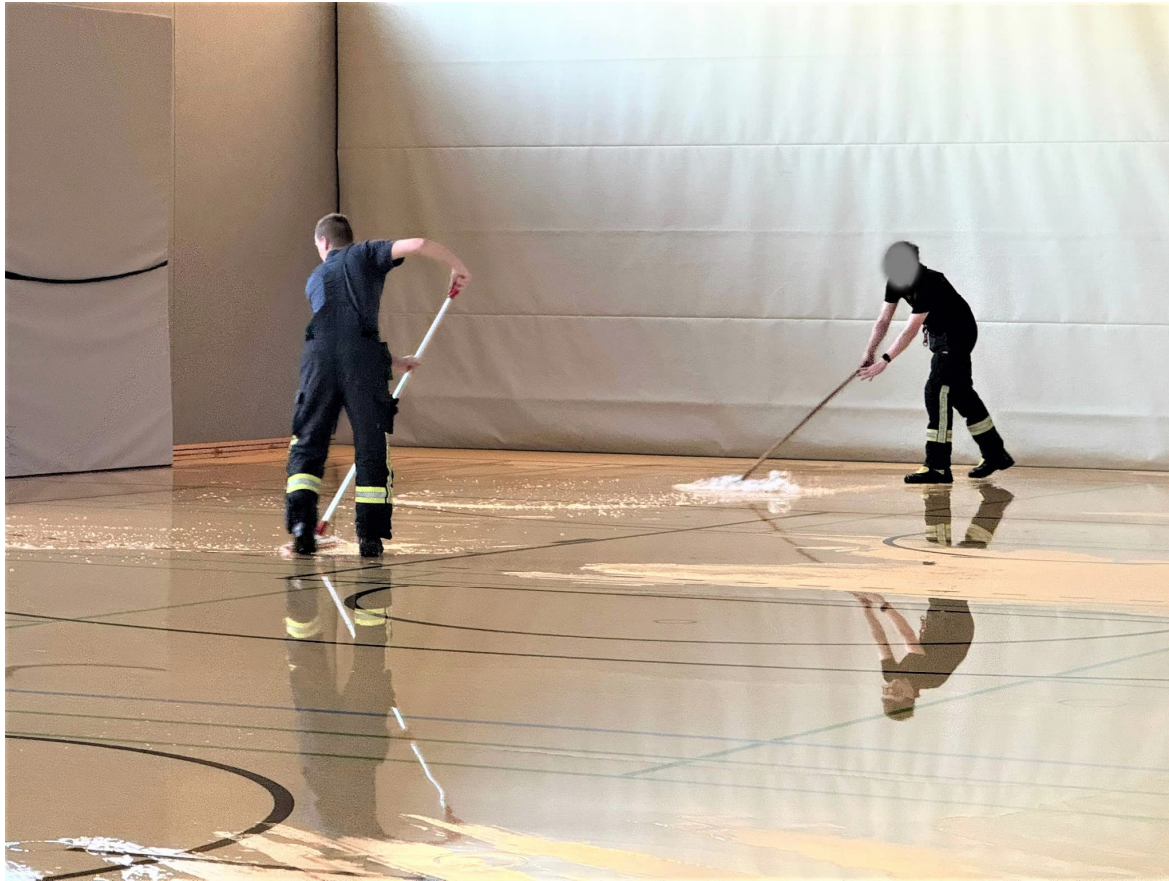
Sofortmaßnahmen August 2025

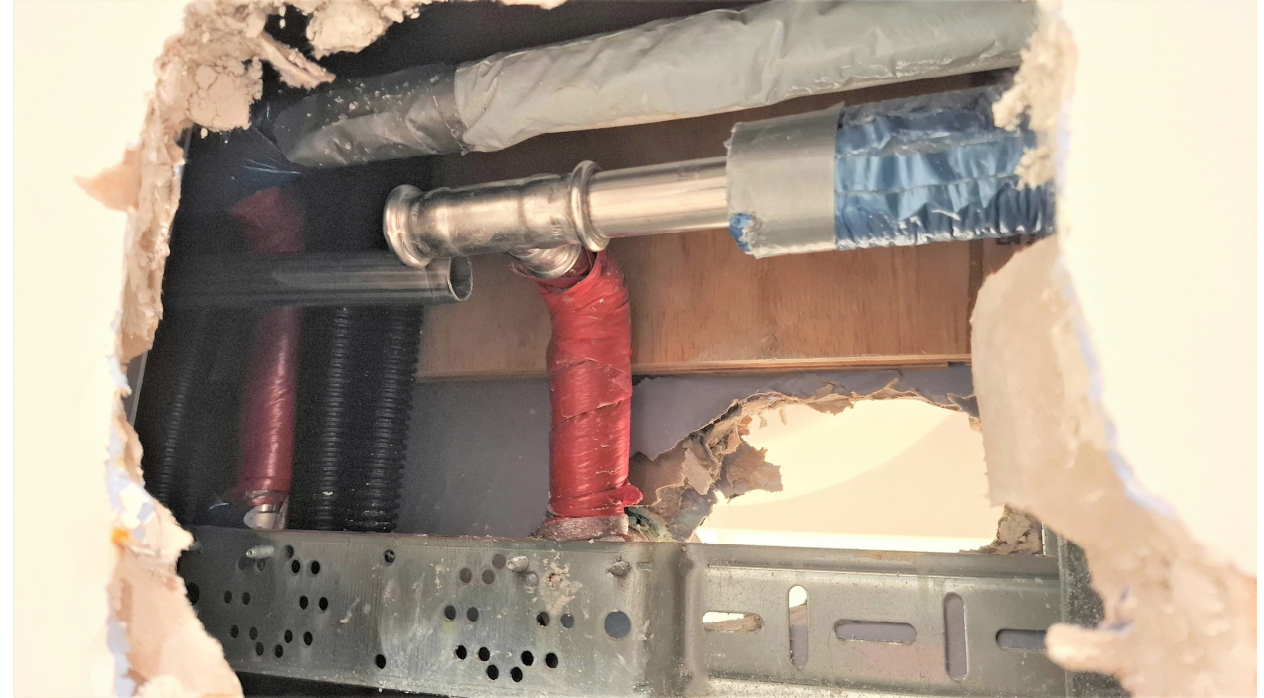
- Feststellung des Wasserschadens am 11.08.2025 abends
- Eine beträchtliche Menge Wasser hat sich in die Sporthalle ergossen
- Leckortung wurde durchgeführt
- Schadensursache ist eine schadhaft verarbeitete Edelstahl-Brauchwasserleitung (Warmwasser)
- Bestmögliche Trocknungsverfahren wurden sofort eingeleitet
- Außerbetriebnahme der Sporthalle
- Erstellen von Probeöffnungen im Boden und Zustandsfeststellung
- Beauftragung der Abbrucharbeiten der Böden und teilweise Trockenbauwände, da diese nicht zu erhalten waren

Schadensstelle

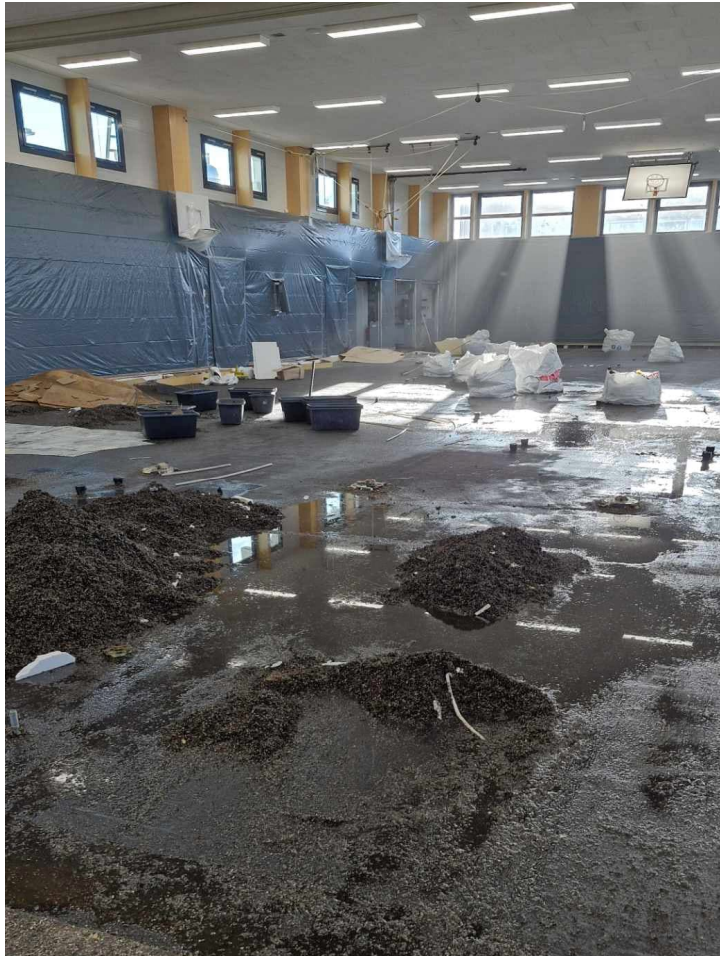
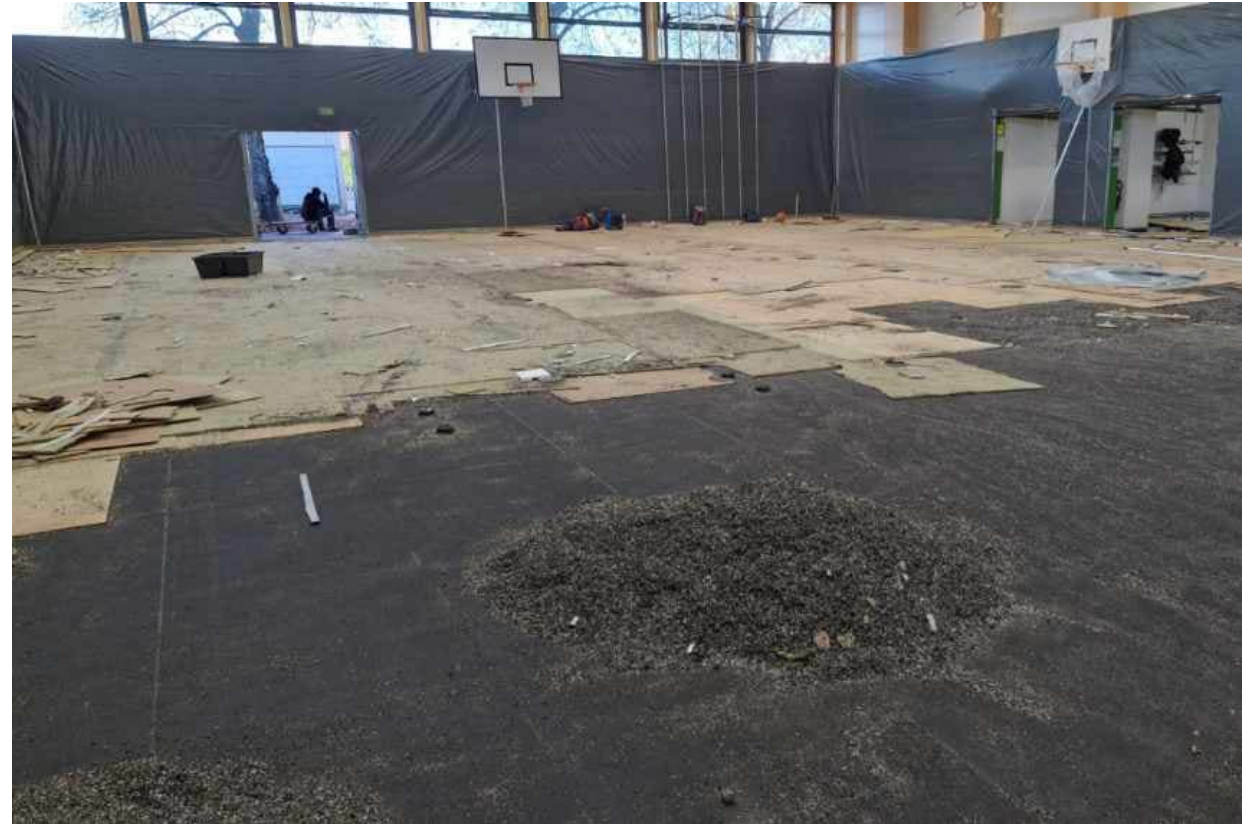
Stand November 2025

- Der Sportboden (1.350 m<sup>2</sup>) musste komplett rückgebaut werden

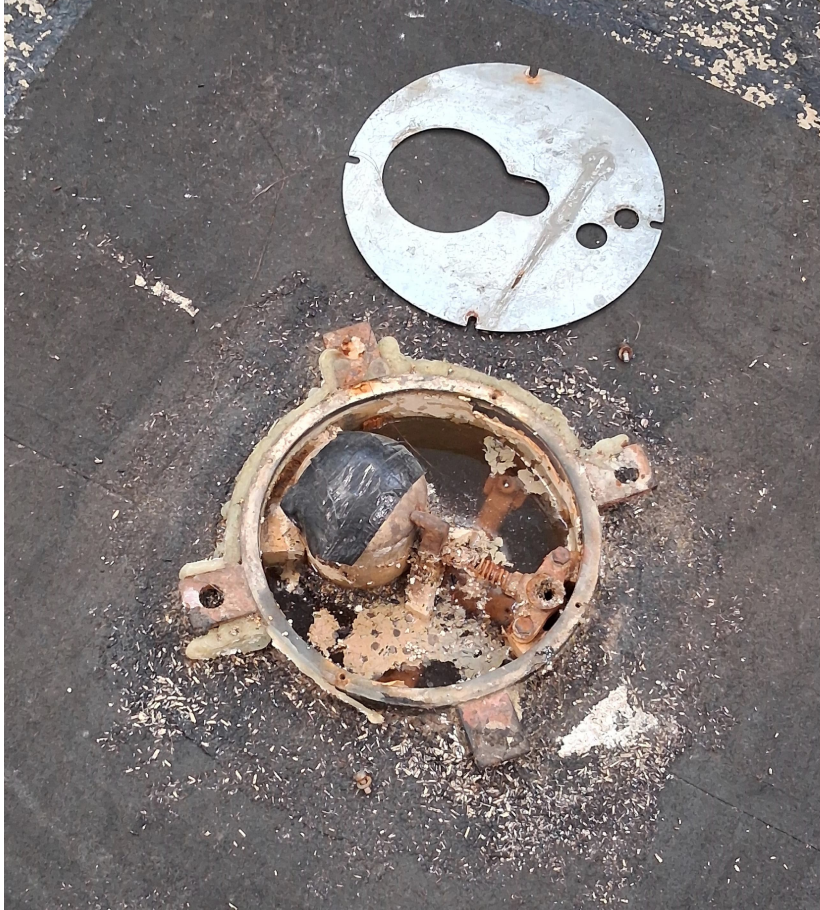
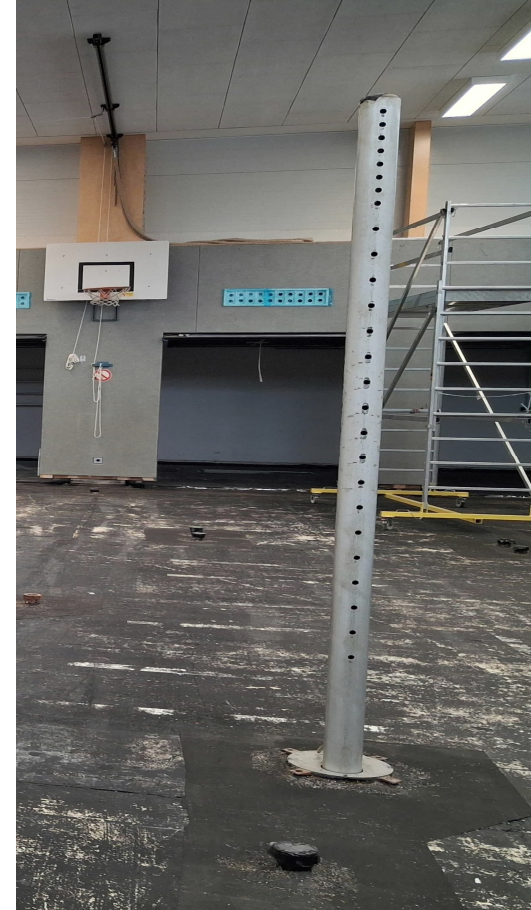
Versenkcrecks stehen voll Wasser und müssen teilweise erneuert werden

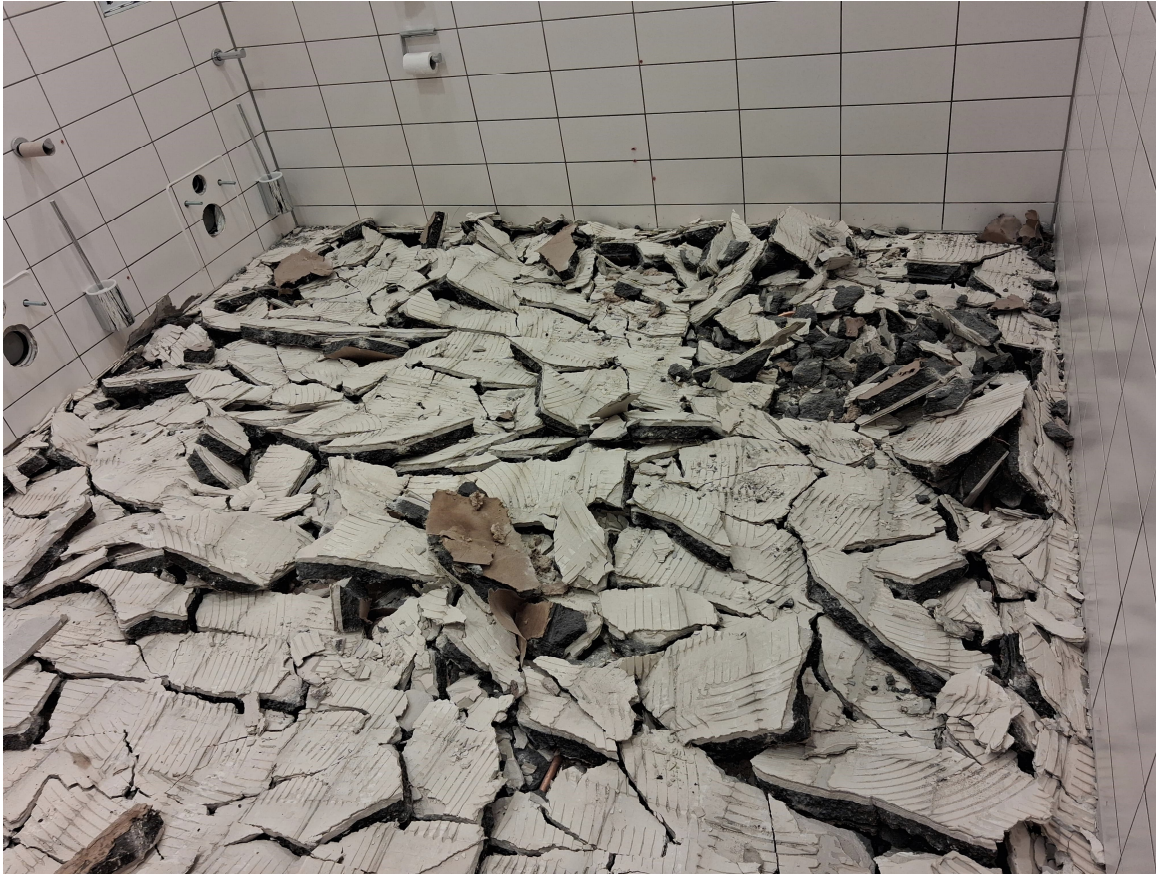
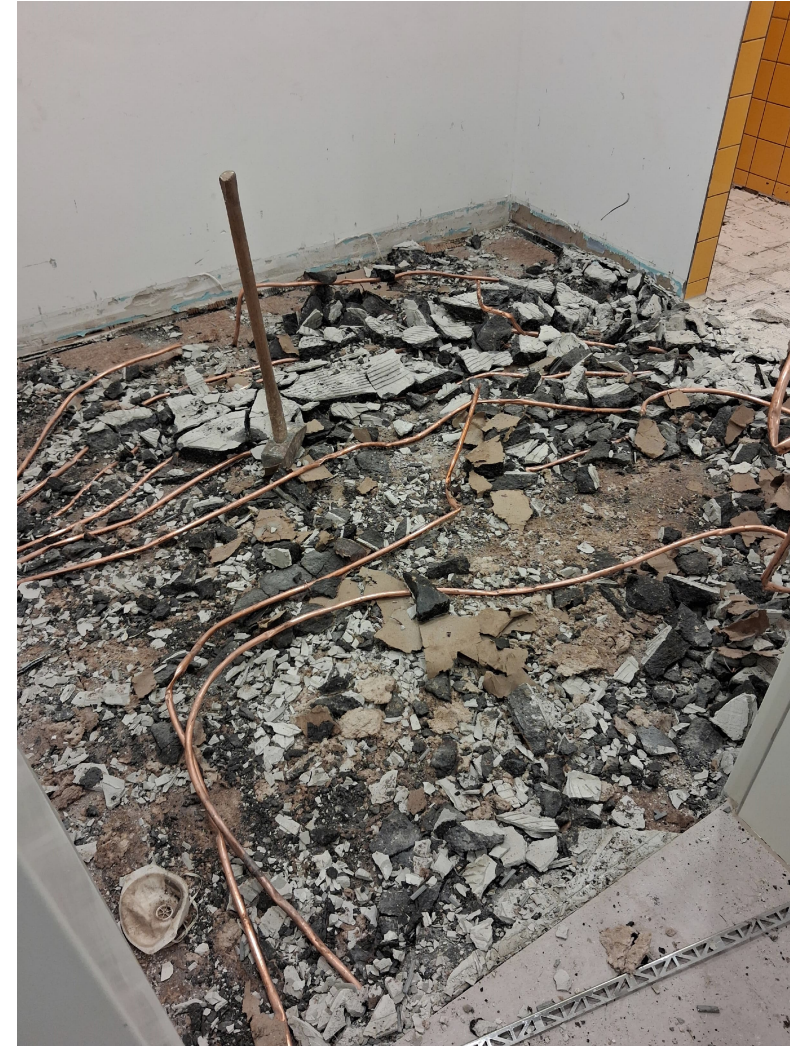
Stand Dezember 2025

- Der Bodenaufbau war großflächig durchnässt
- Die Trockenbauwände waren im Sockelbereich einschließlich der Dämmung in den betroffenen Bereichen feucht
- Der Putz auf dem Massivmauerwerk war stellenweise sichtbar durchfeuchtet
- Die Zuleitungen der Heizungs- und Sanitärinstallation in den Versorgungstunnel sind teilweise nass
- Es wurde durch sukzessiven Rückbau versucht möglichst viel Substanz zu erhalten

## Rückbau des Gußasphaltestrichs mit Fußbodenheizung und der Dämmung

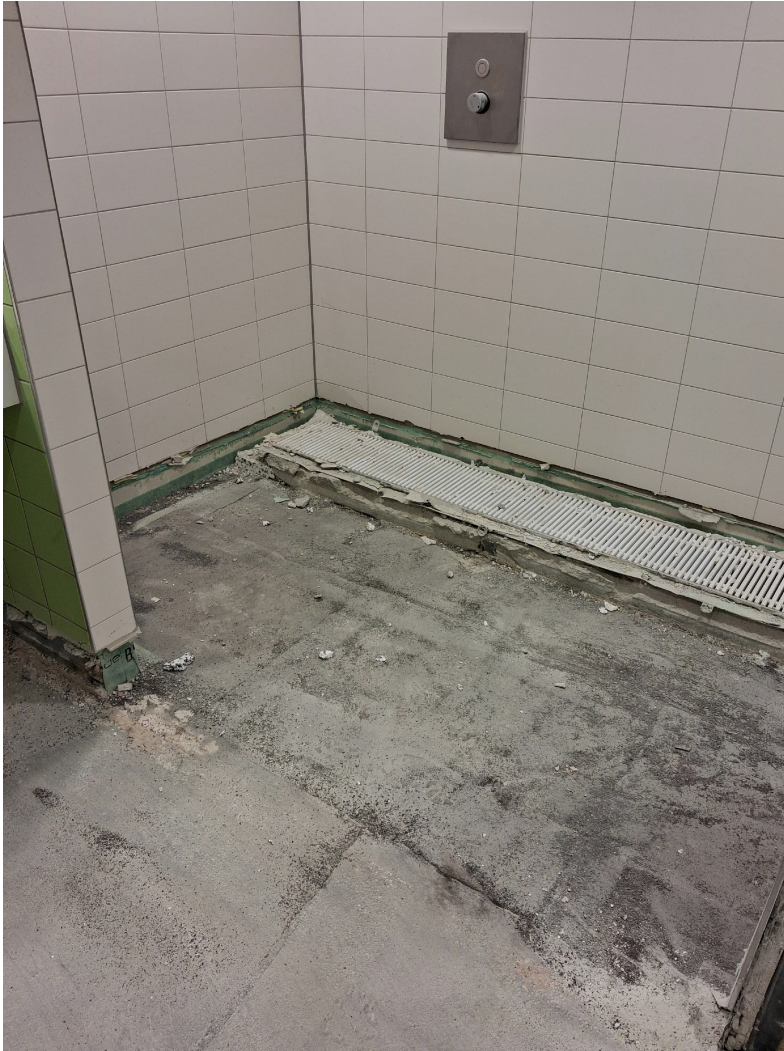
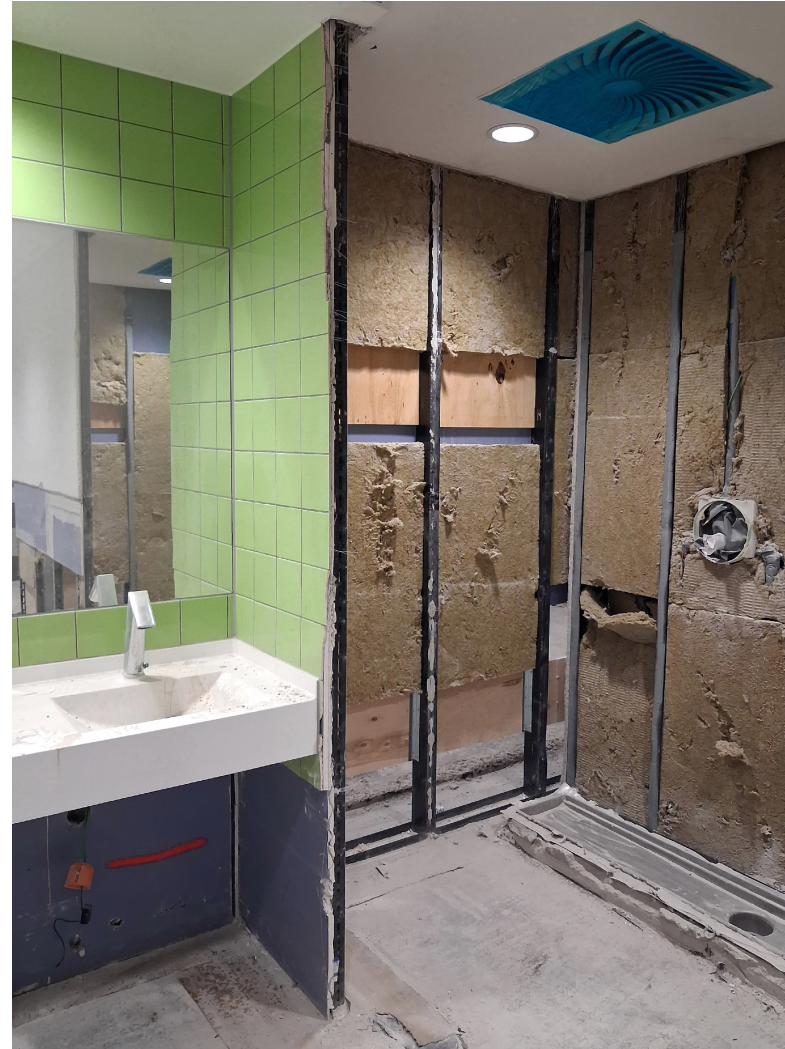
## Rückbau des Fußbodenaufbaus und der Trockenbauwandbekleidung

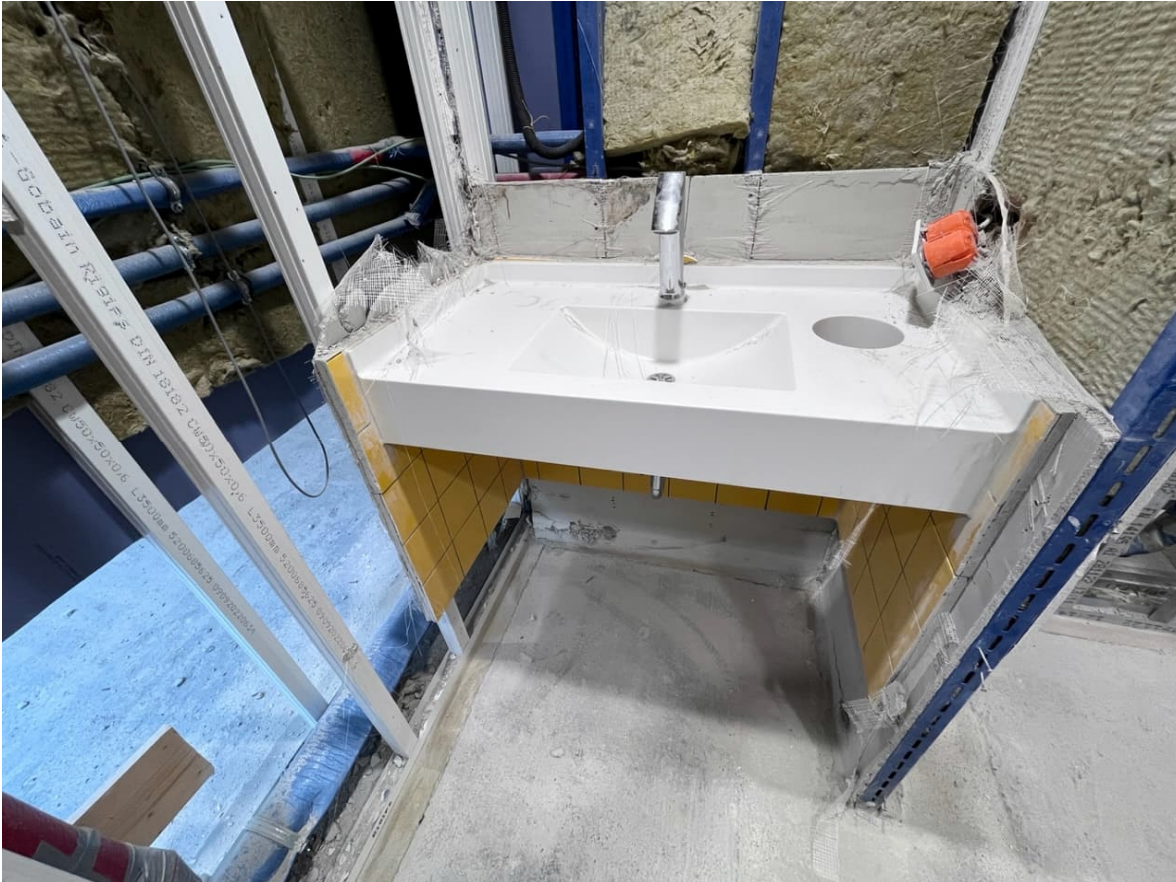
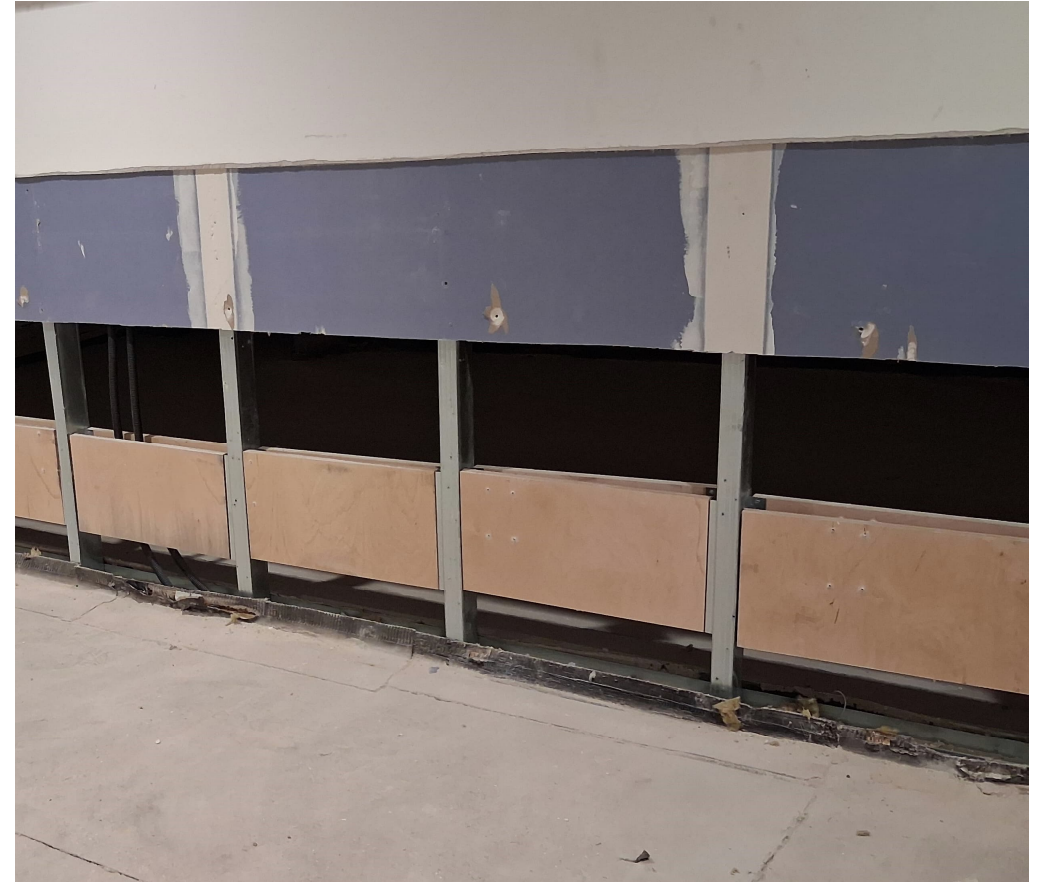
Stand Februar 2026

## Rückbau des Fußbodenaufbaus und der Trockenbauwandbekleidung

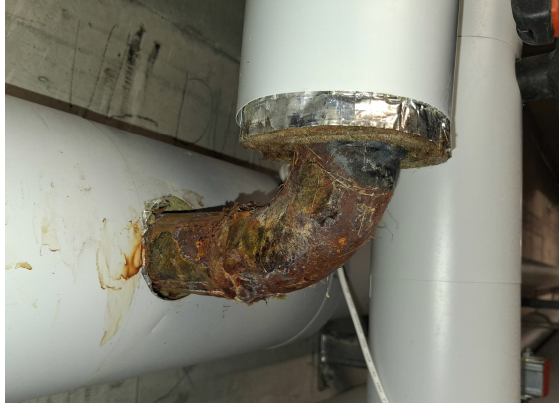
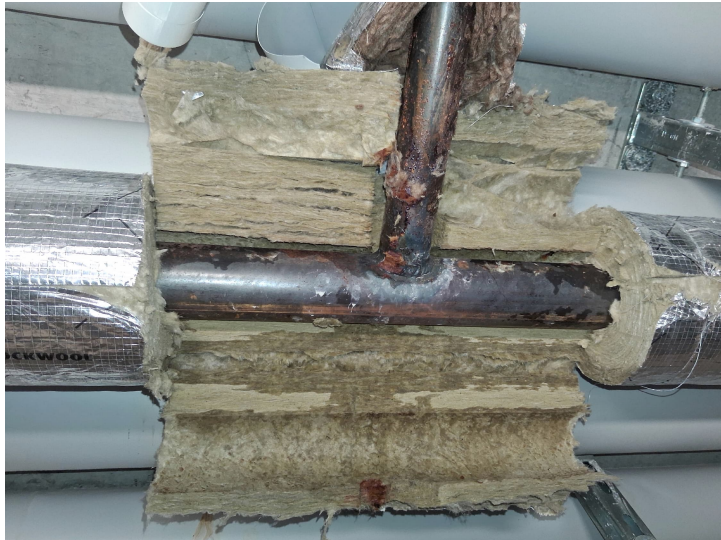
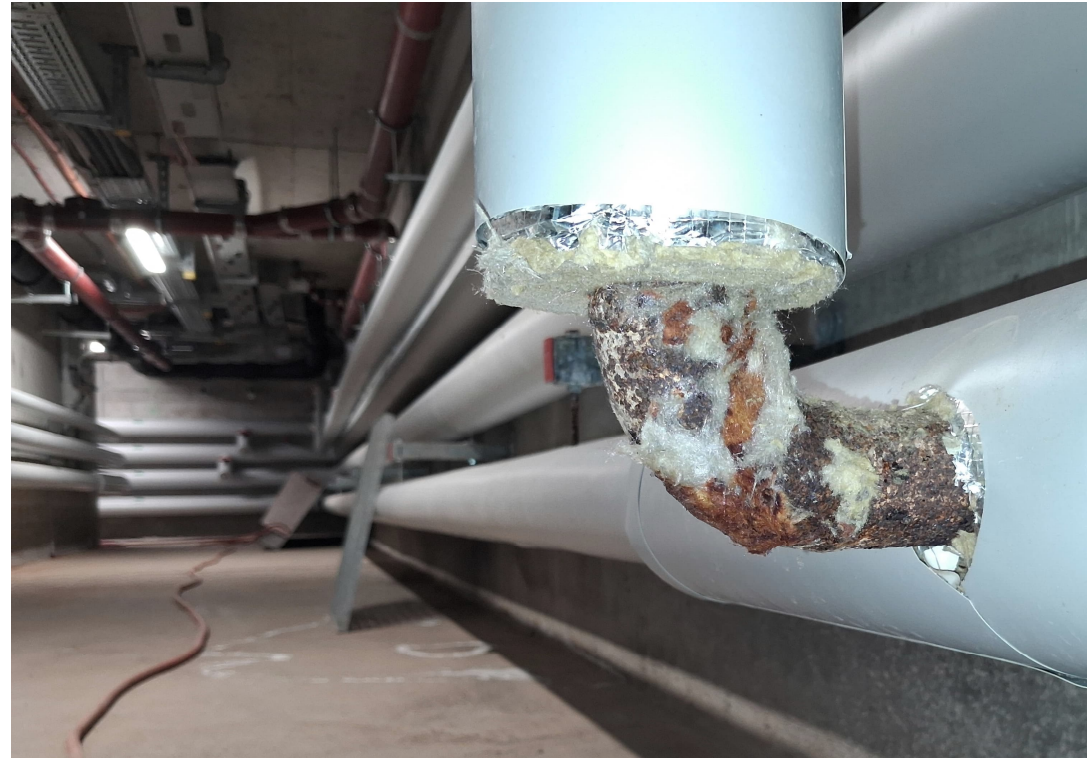
## HLS-Anschlussleitungen Sozialtrakt in Versorgungstunnel

Die Mineralwolldämmung der Leitungen ist stellenweise durchnässt und es ist deutliche Korrosion sichtbar (Gefahr von Lochfraß bei Metalleitungen)

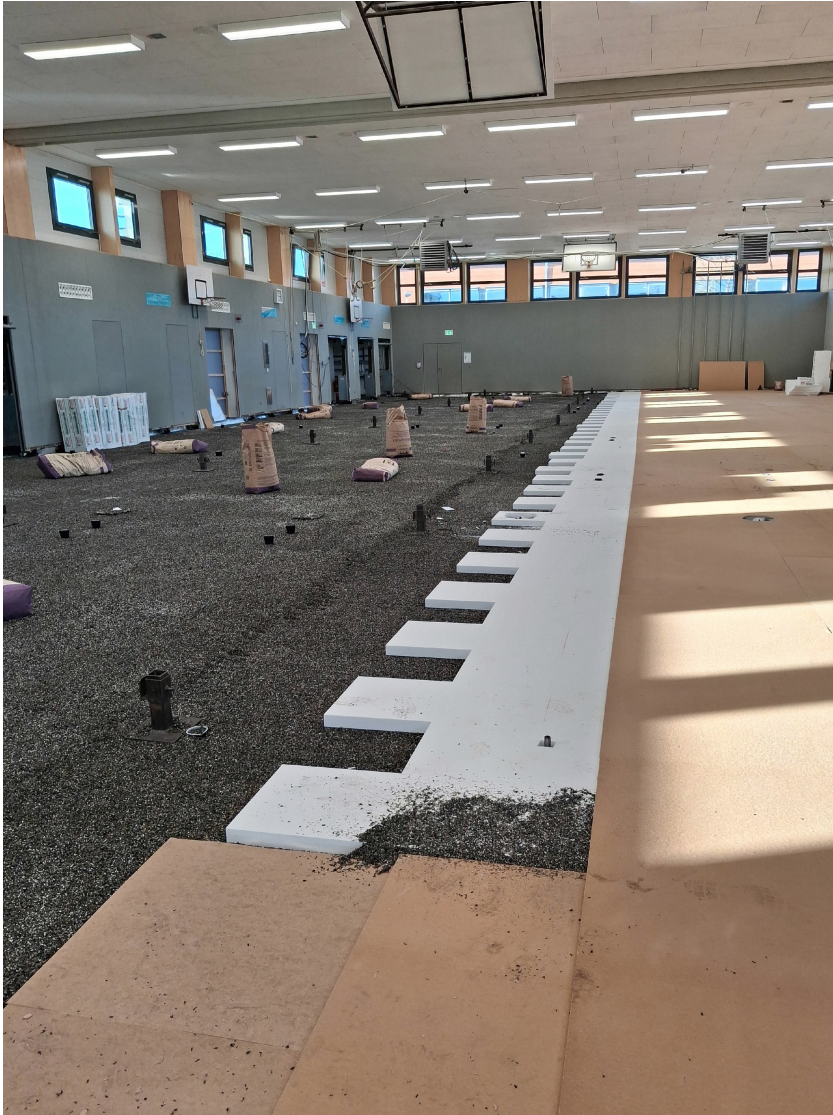
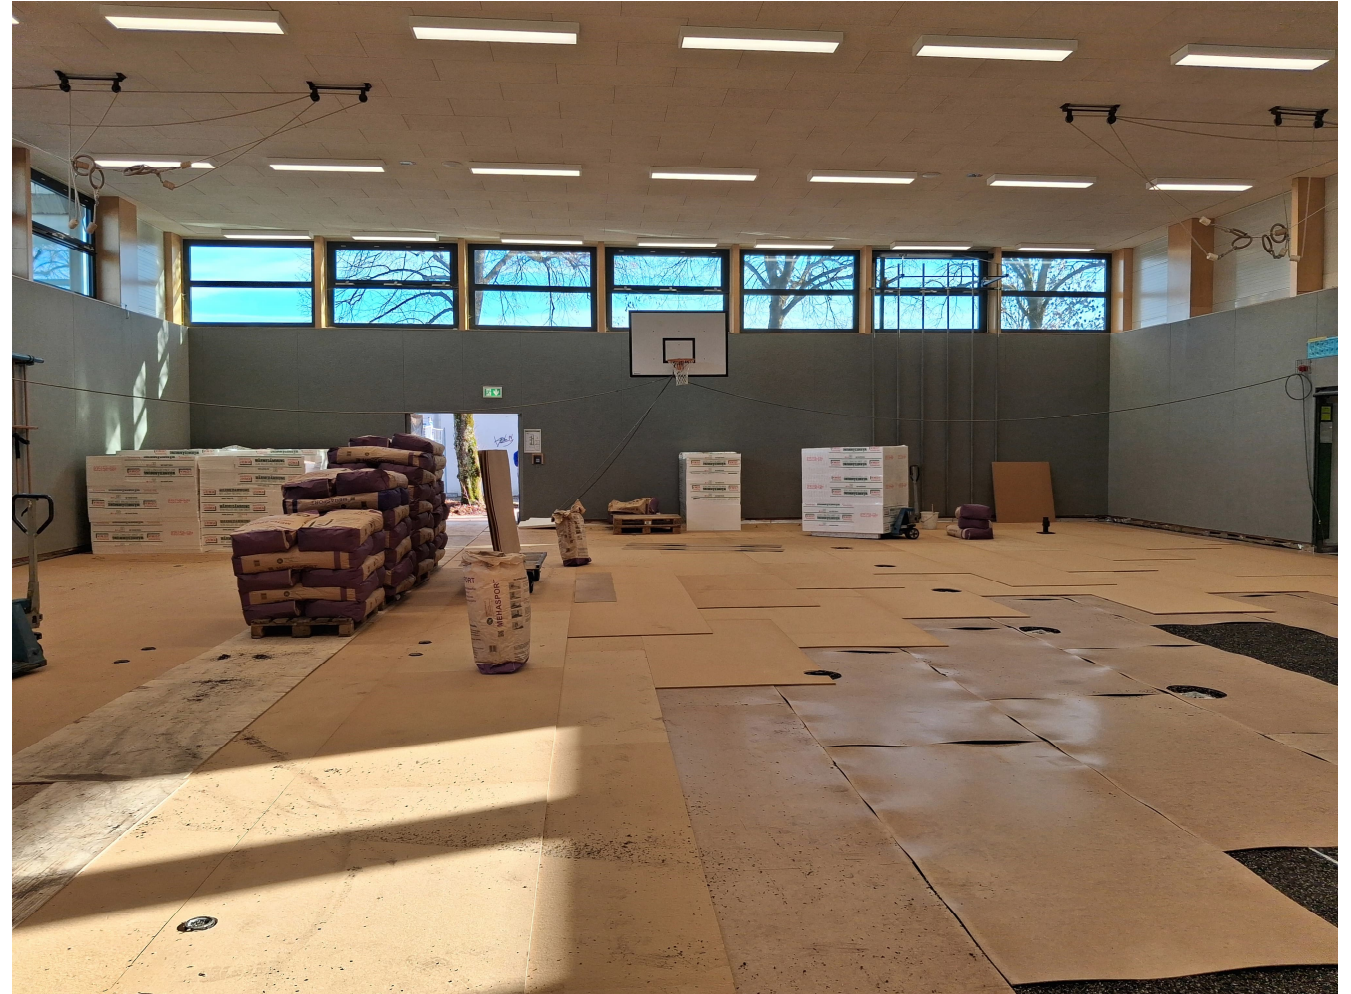
Stand Ende Februar 2026

## Wiederaufbau des flächenelastischen Sportbodens

- Der Wiederaufbau des Sportbodens wurde unabhängig vom Sozialtrakt bereits begonnen
- Die Sporthalle und der Sozialtrakt wurden mit provisorischen Schutz- und Staubwänden in den Zugängen zur Sporthalle abgetrennt
- Die Fertigstellung des Sportbodens mit Fußbodenheizung incl. Reinigen und Auslüften ist für Ende August 2026 vorgesehen. Eine Inbetriebnahme rein der Sporthalle durch den Nutzer kann demnach im September erfolgen
- Da die Sanitärräume im September noch nicht genutzt werden können, wird gerade eine mögliche Interims-WC Containerlösung für die Bauzeit geprüft

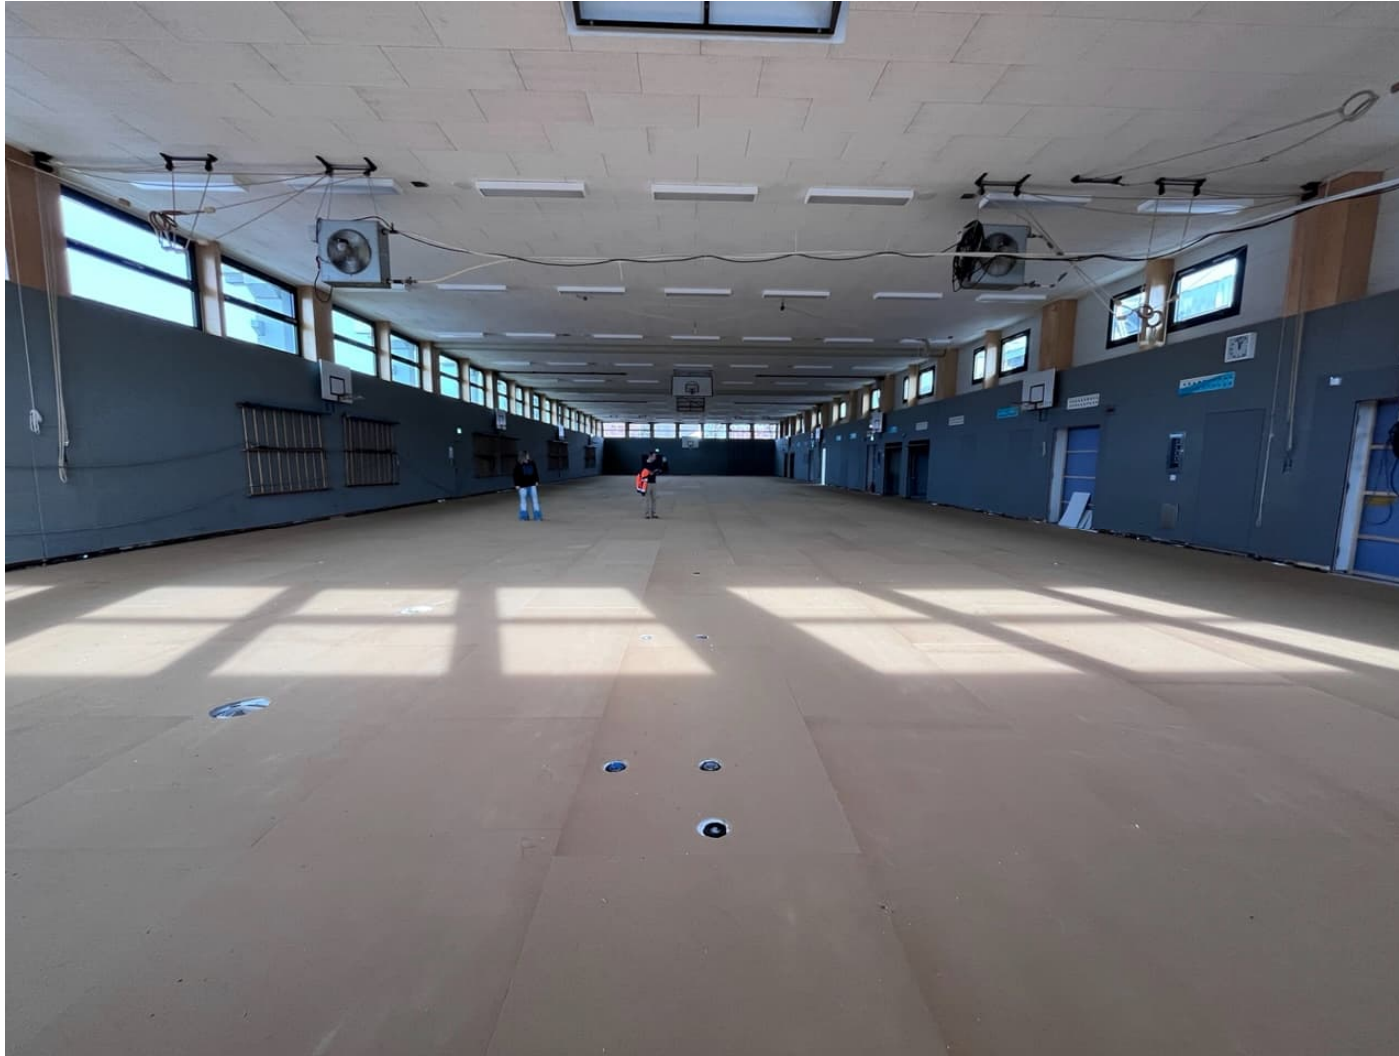
Stand Anfang März 2026

# Wiederaufbau des flächenelastischen Sportbodens

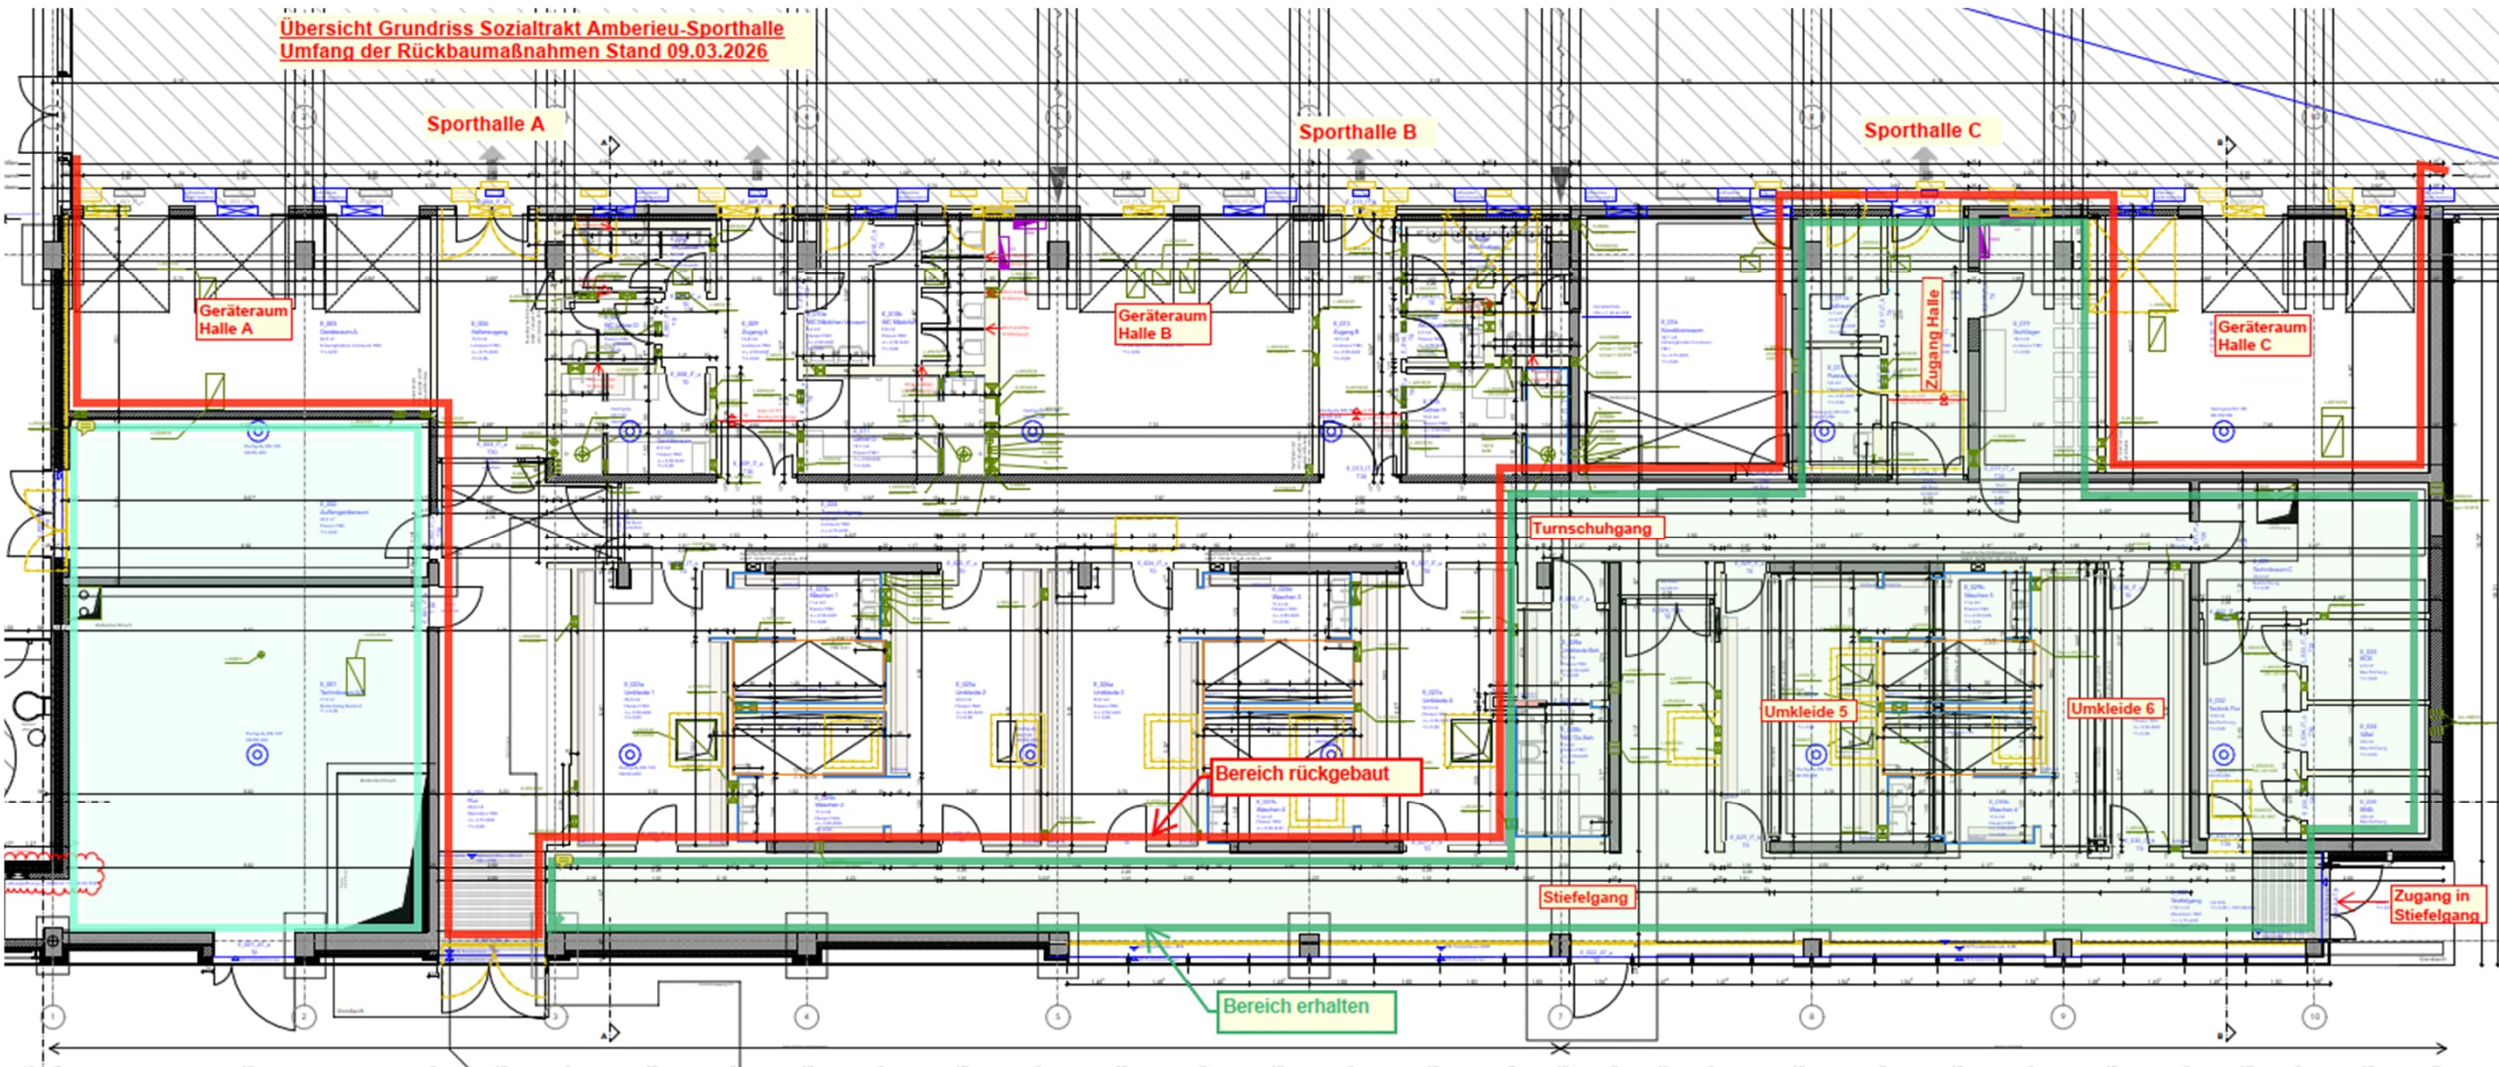
# Skizze Grundriss Sozialtrakt Übersicht Stand Rückbau
