3029-808-KCK AIC 12 Kissing	Luftbild/Erforderliche Maßnahmen Radwegeplanung
--------------------------------	--

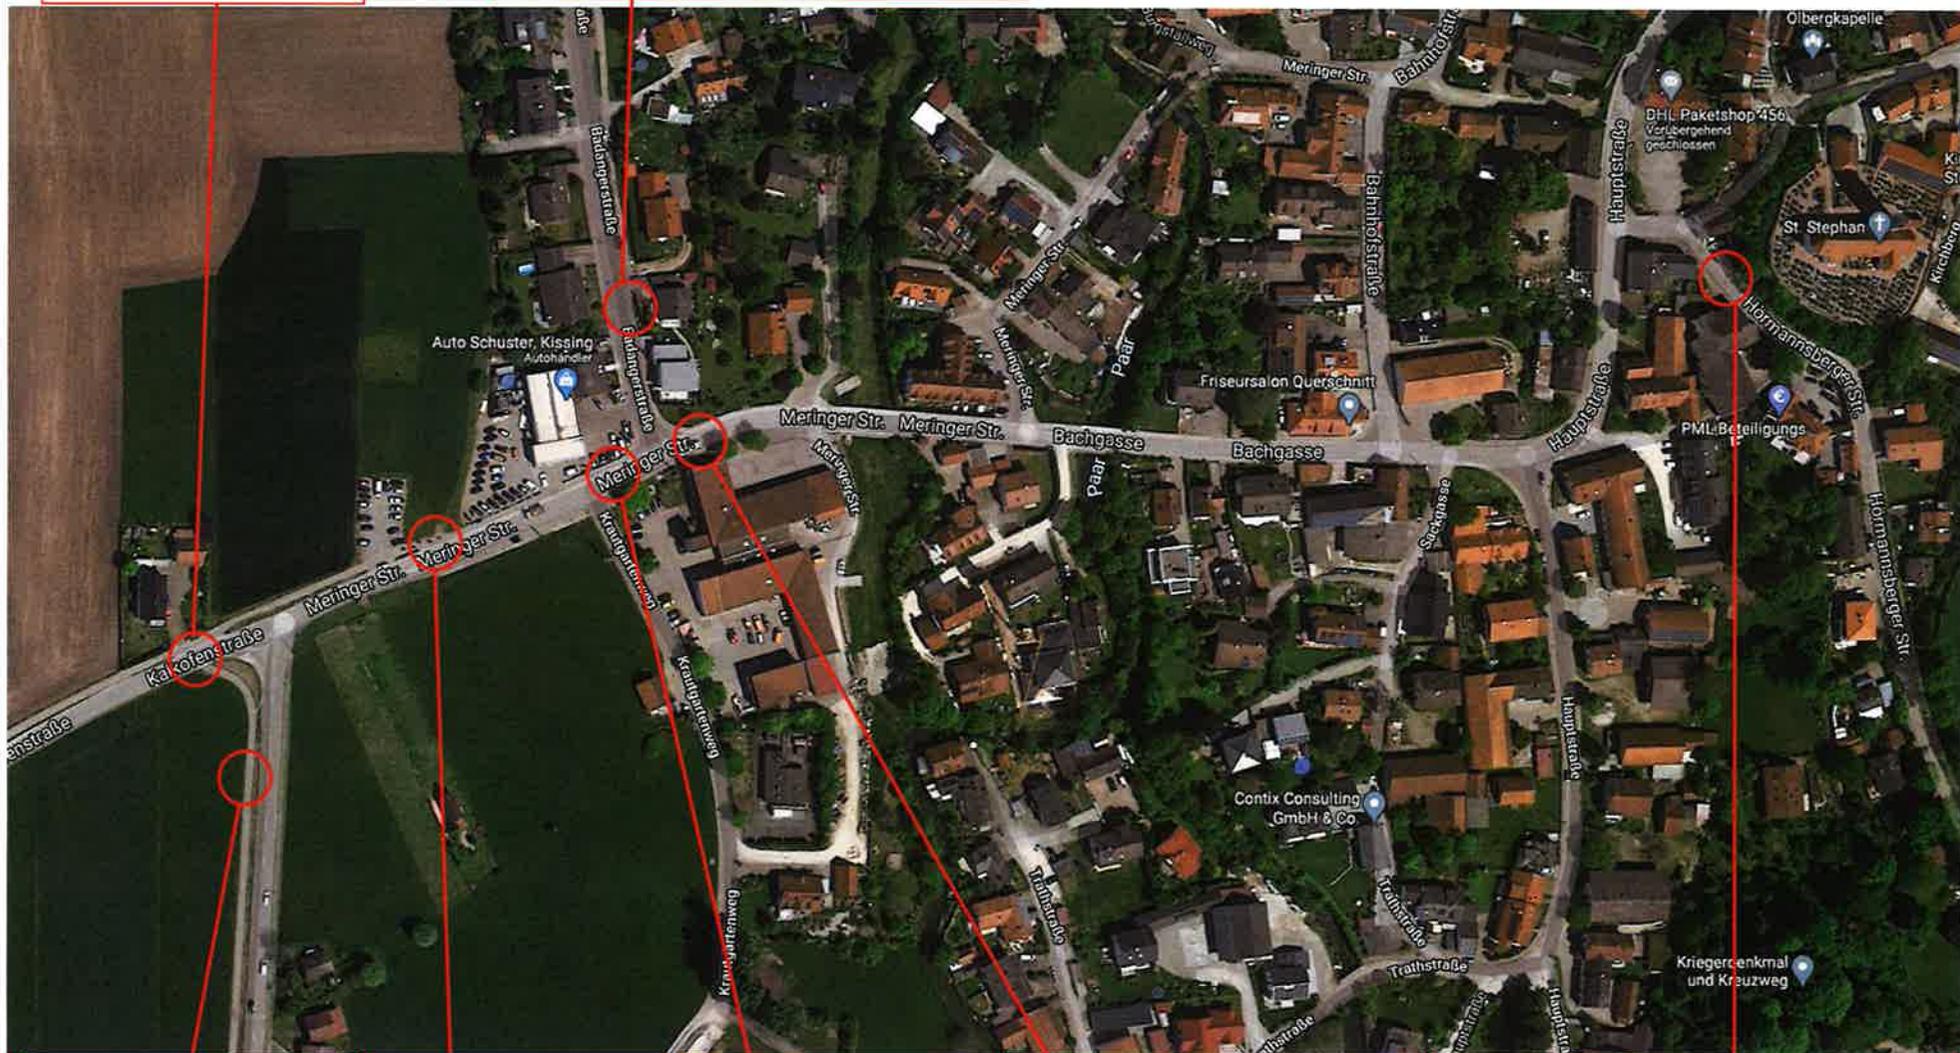
Maßnahmennummer 223 gem. Radwegeverkehrskonzept: Fehlende Querungshilfe (Baulast: Gemeinde Kissing)

Maßnahmennummer 806 gem. Radwegeverkehrskonzept, keine Umsetzung im Zuge der Maßnahme Erneuerung AIC 12 OD Kissing: Markierungslösung prüfen (Schutzstreifen) für Netzlückenschluss (Baulast: Gemeinde Kissing)

Maßnahmennummer 393 gem. Radwegeverkehrskonzept: Bestandsweg verbreitern (Baulast: Landkreis Aichach-Friedberg)

Maßnahmennummer 128 gem. Radwegeverkehrskonzept: Schlechte oder fehlende Überleitung zwischen Radverkehrsanlage und der Fahrbahn (Baulast: Gemeinde Kissing)

Maßnahmennummer 274 gem. Radwegeverkehrskonzept: Schlechte oder fehlende Überleitung zwischen Radverkehrsanlage und der Fahrbahn (Baulast: Gemeinde Kissing)

Maßnahmennummer 248 gem. Radwegeverkehrskonzept: Fehlende Querungshilfe (Baulast: Gemeinde Kissing)

Maßnahmennummer 625 gem. Radwegeverkehrskonzept, keine Umsetzung im Zuge der Maßnahme Erneuerung AIC 12 OD Kissing: Netzategorie prüfen (Zone 30) (Baulast: Gemeinde Kissing)
