FARB- UND MATERIALKONZEPT

Stand Entwurfsplanung 18.11.2020

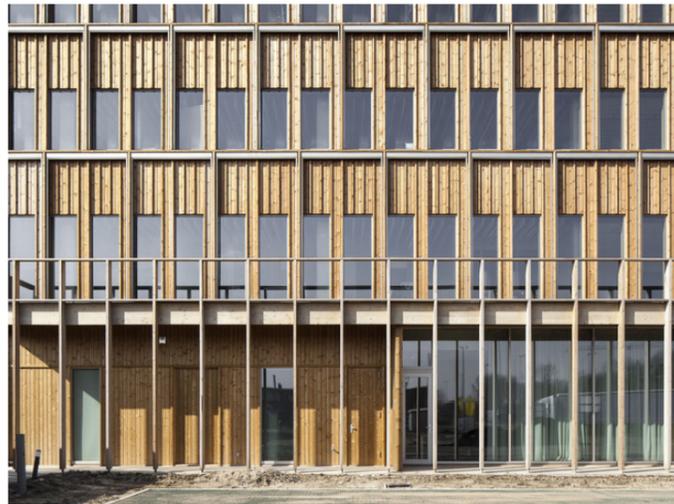
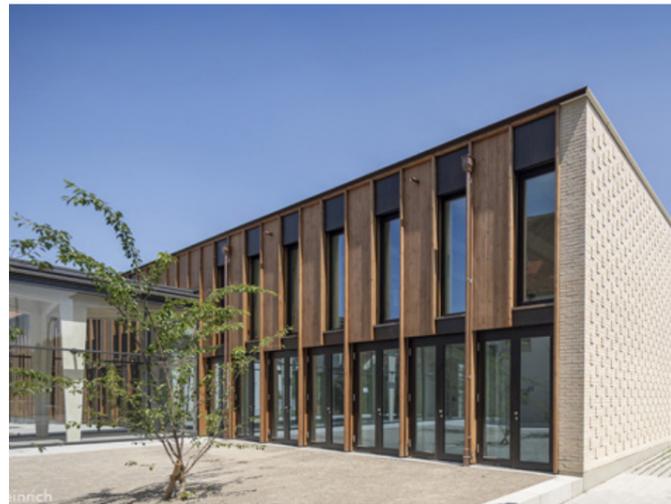
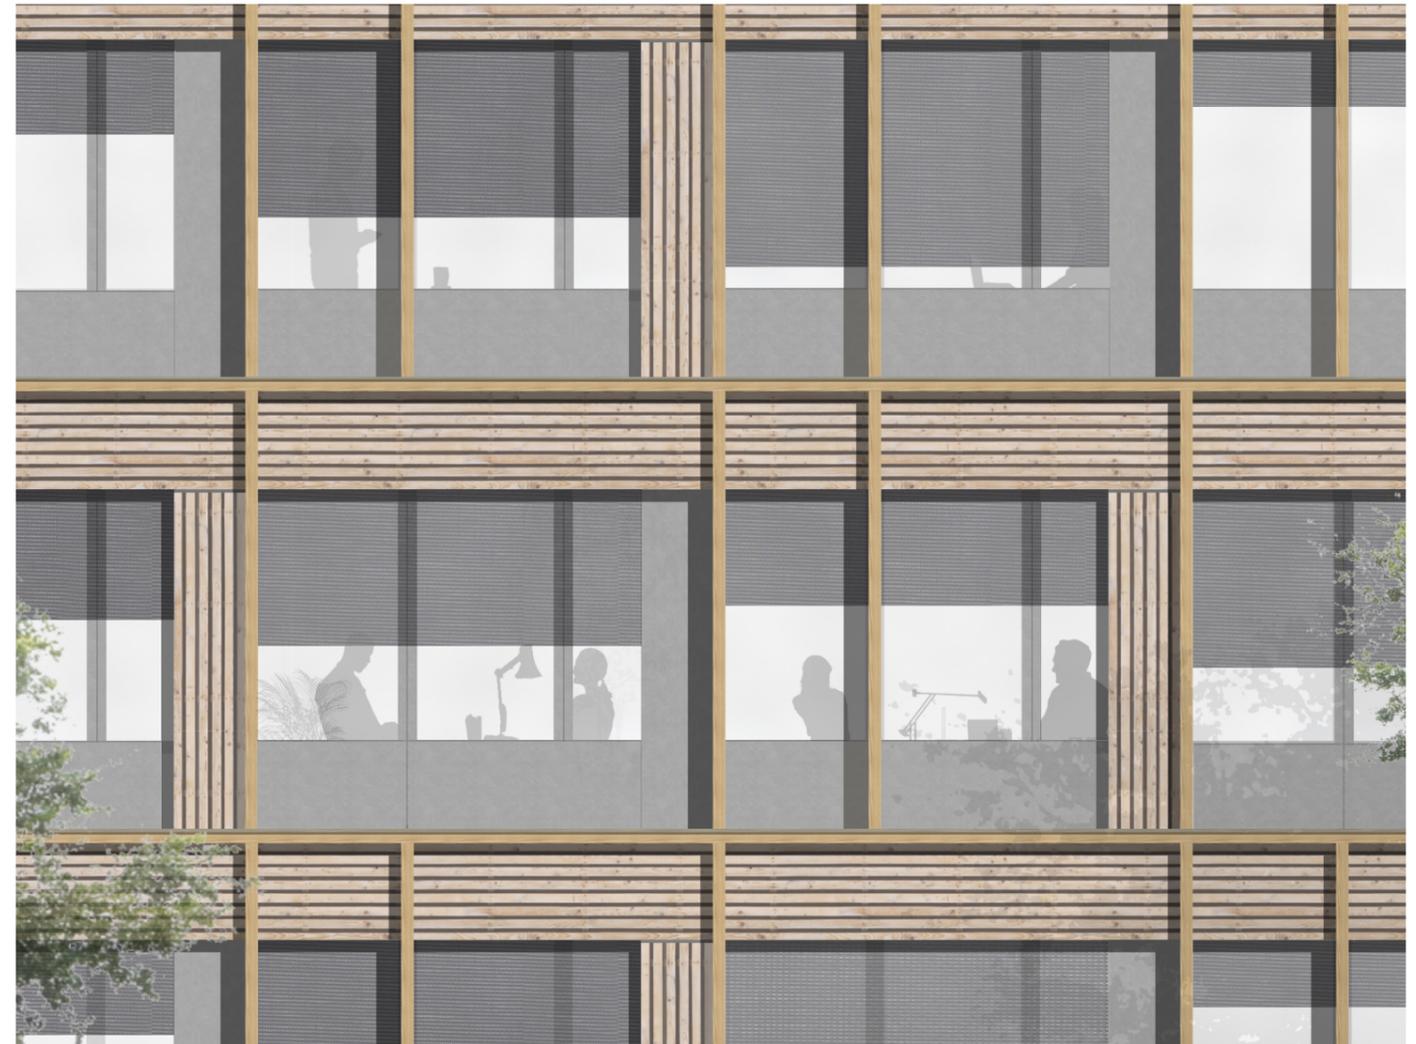
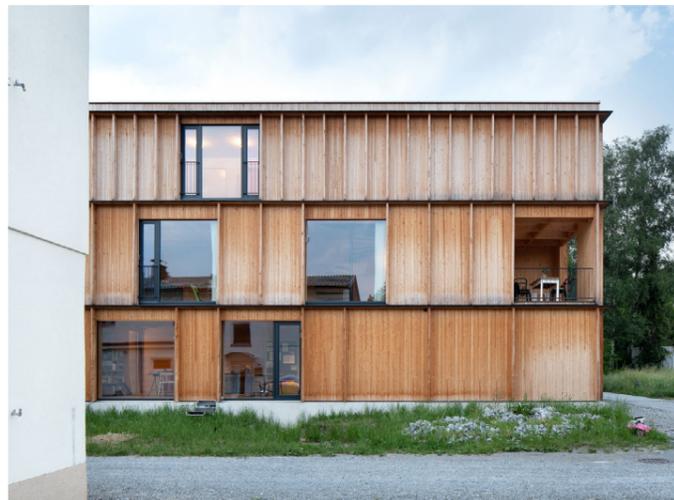
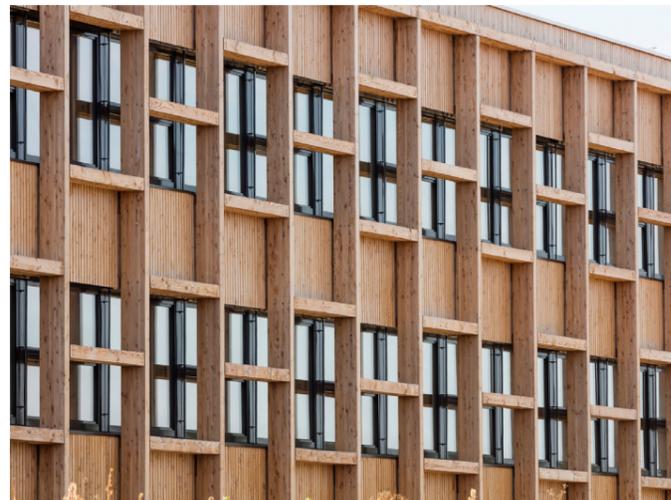
REFERENZBILDER /EXEMPLARISCH - GESTALTUNG,FARBIGKEIT, SYSTEMATIK

FASSADE, DACH

Außenwandbekleidung

1. Randstein, Betonfertigteil
2. Bekleidungen Holz, vorbehandeltes Lärchenholz
3. Lisenen Holz, vorbehandeltes Lärchenholz
4. Bekleidungen Blech, Eloxal C34, dunkelbronze

5. Paneele Blech, Eloxal C34, dunkelbronze

6. Textilgewebe, anthrazit
7. Führungsschienen, anthrazit

8. Holz-Alu-Türen, Lärche/ Eloxal C34, dunkelbronze
9. Holz-Alu-Fenster, Lärche/ Eloxal C34 dunkelbronze
10. Fensterbänke außen, Alu Eloxal C34, dunkelbronze
11. Pfosten-Riegel-Fassade Lärche/ Eloxal C34, dunkelbronze

12. Topfkanten, Attika Blech, Eloxal C32, hellbronze

13. Hauptflächen, Gründach
14. Dachterrasse, Beton-Platten

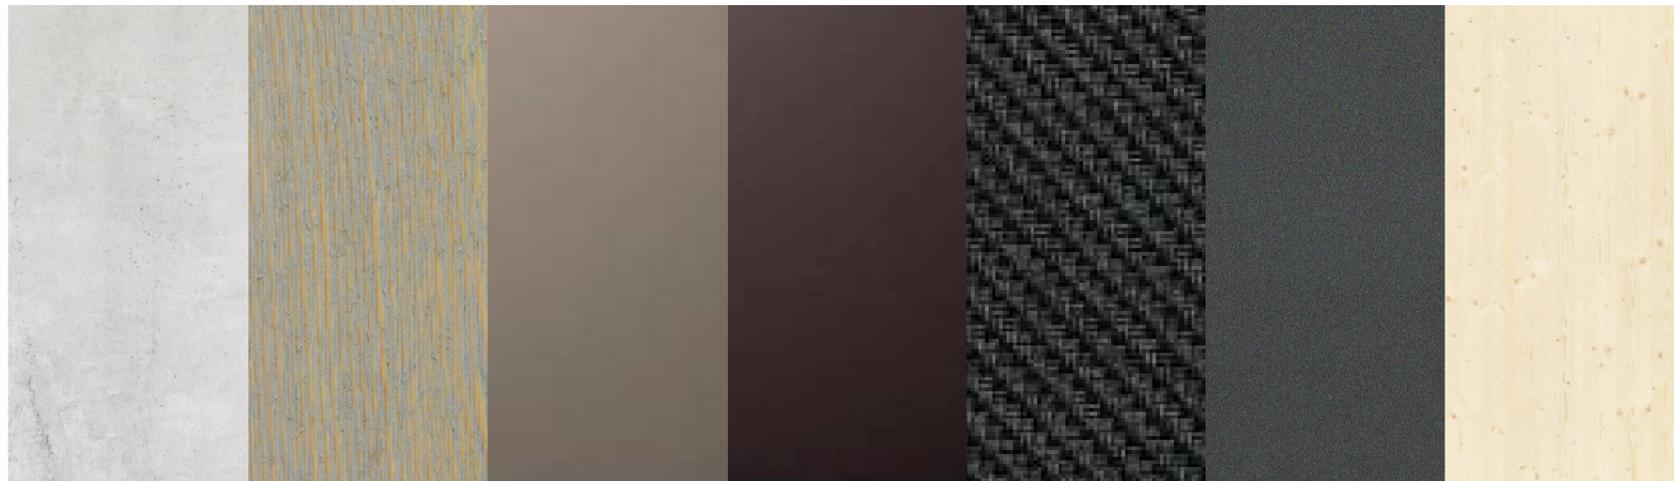
MATERIALITÄT

1 2/3 12 4/5/8/9/10/11 6 7 8/9/11

Absturzsicherung

Sonnenschutz

Außentüren & Fenster

Verblechungen

Dach

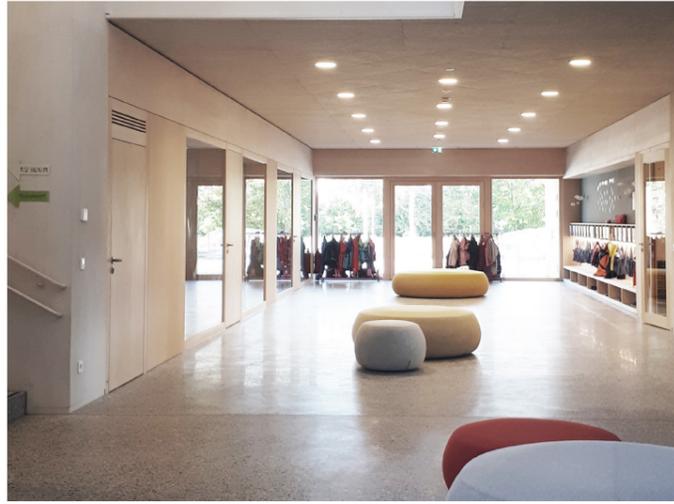
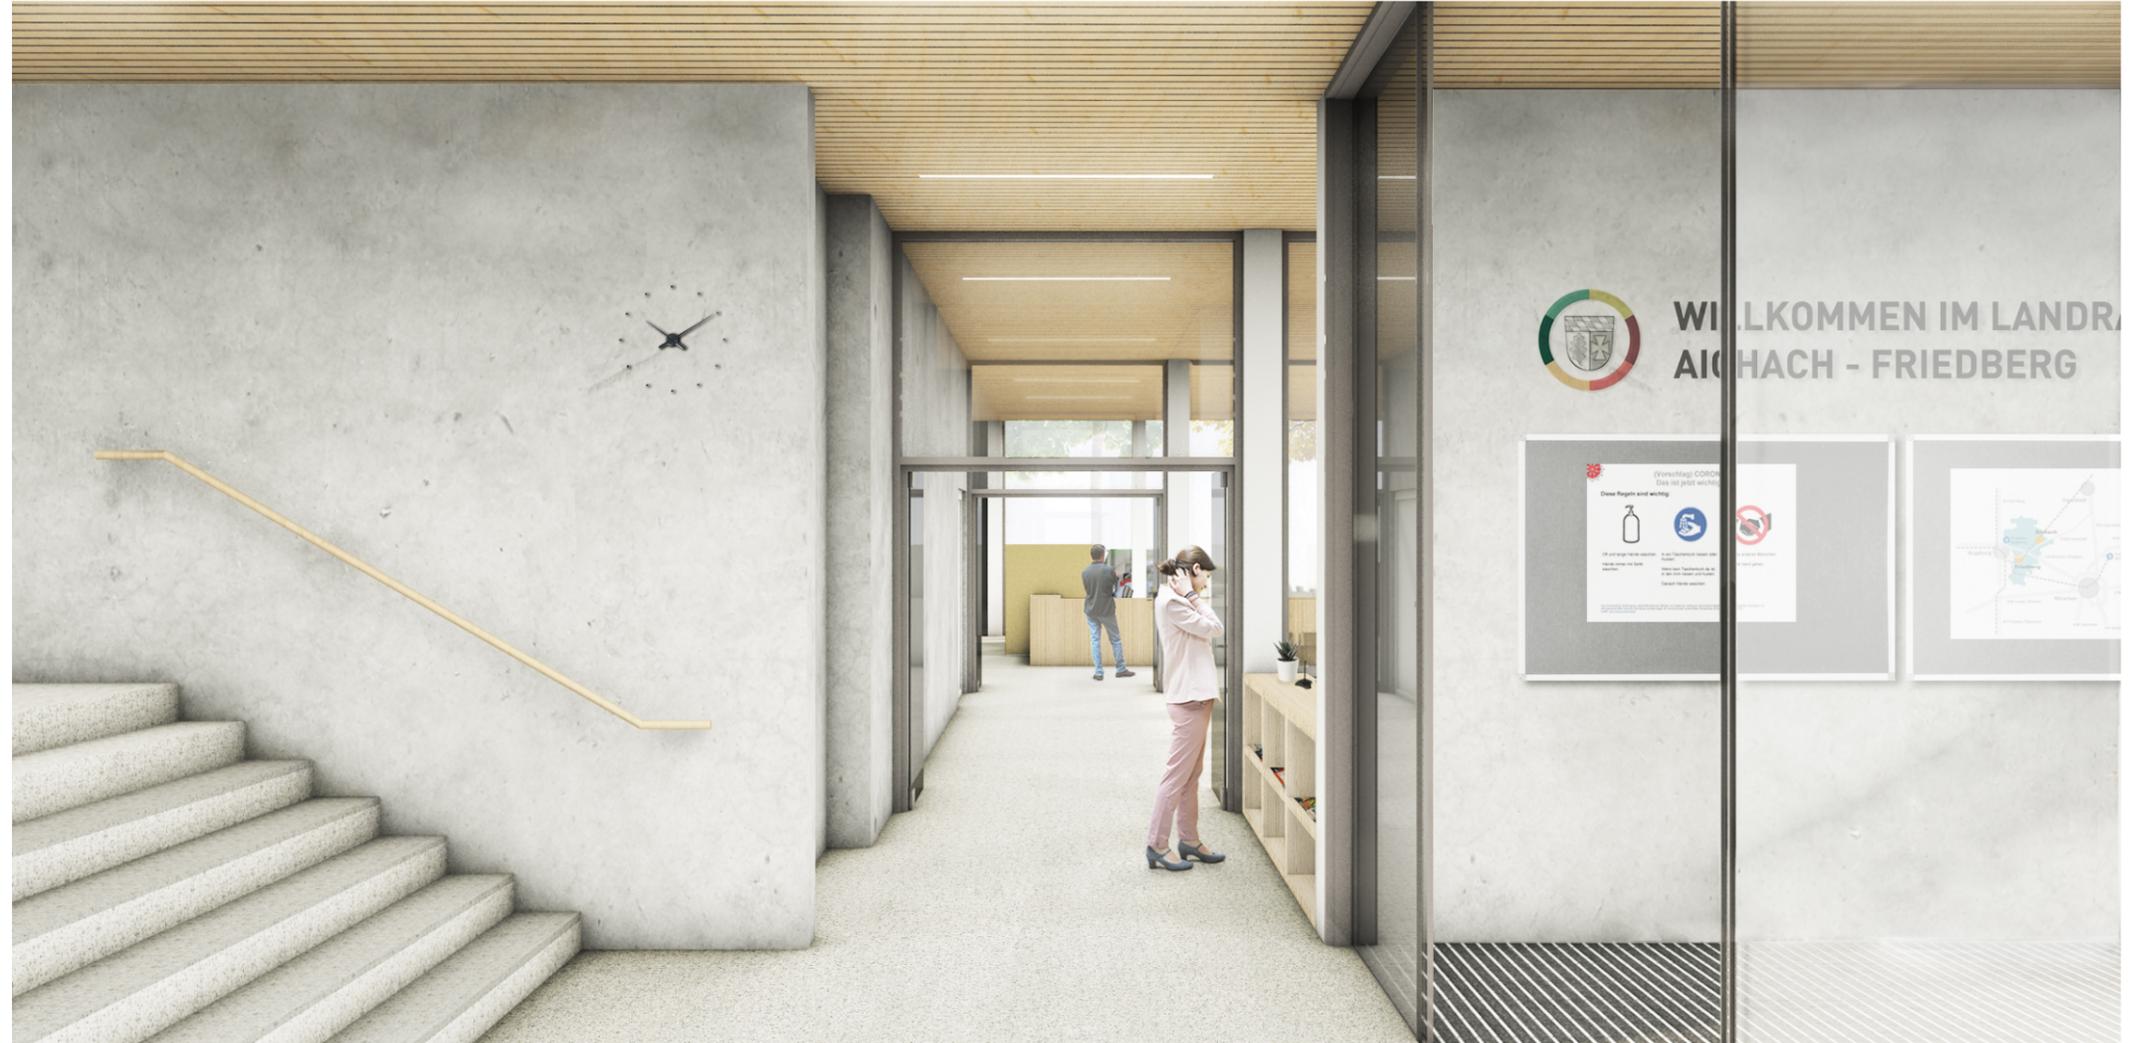
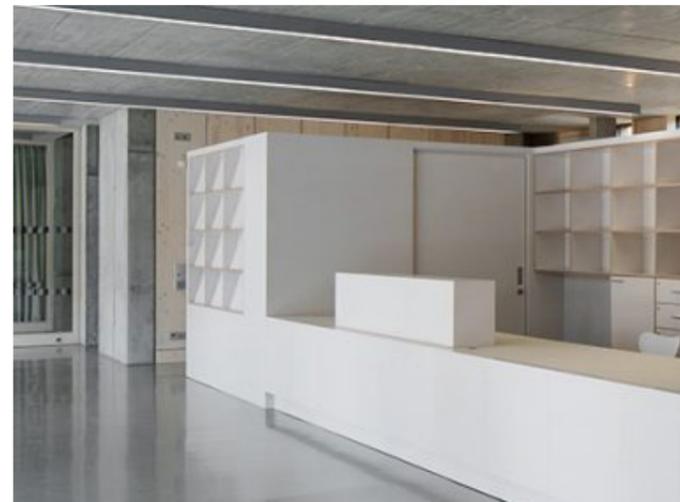
REFERENZBILDER /EXEMPLARISCH - RAUMWIRKUNG

EINGANGSBEREICH

VISUALISIERUNG - EXEMPLARISCH MIT FARBEN UND TEXTUREN BELEGT

1. Sauberlaufzone Nadelvlies
2. Betonwerkstein

3. Holzleisten-Akustikdecke

4. Sichtbeton
5. Trockenbau, weiß
6. Pinnwand-Linoleum, beige, hellgrau

7. HPL weiß, Glas

8. Esche / HPL metallic

9. metallic / Eloxal / pulverbesch.

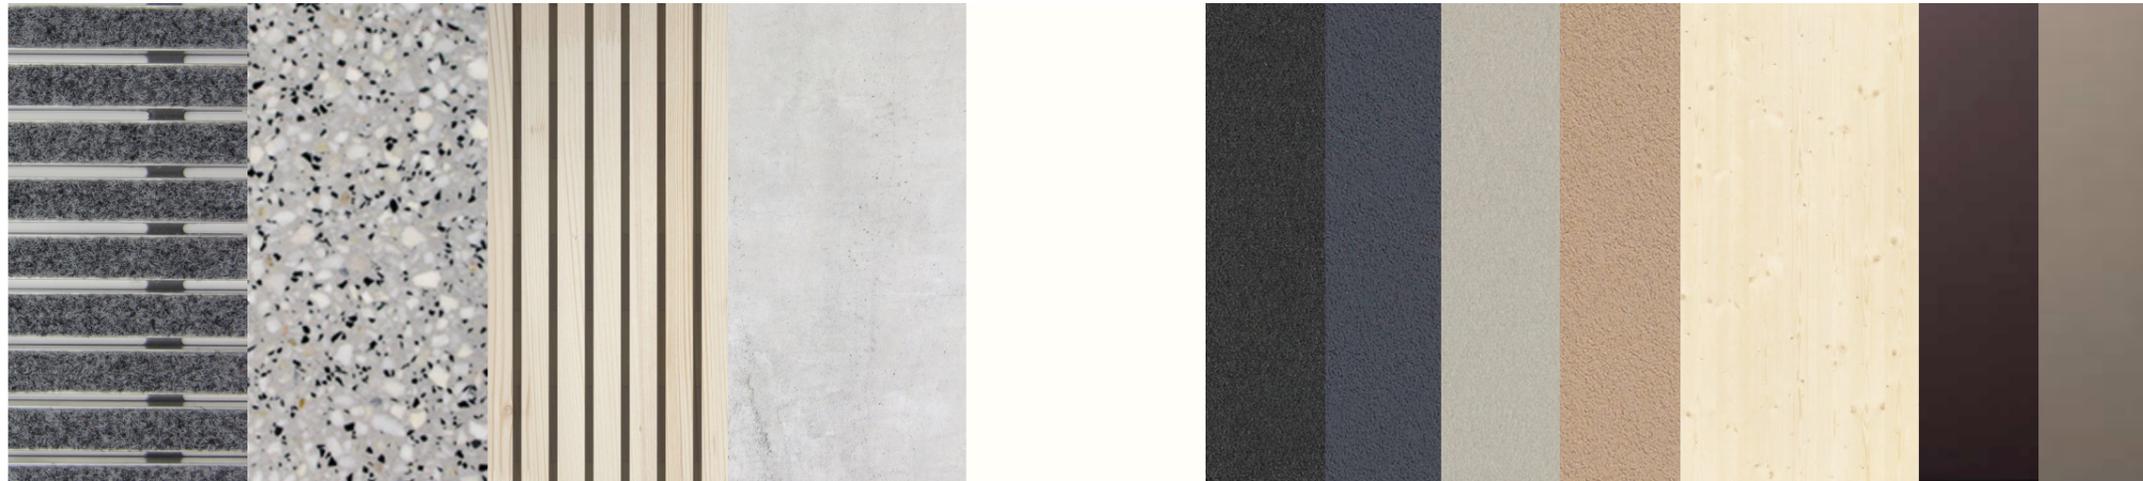
MATERIALITÄT

Bodenbeläge

Decken

Wände

Türen

Einbaumöbel

Farbakzente

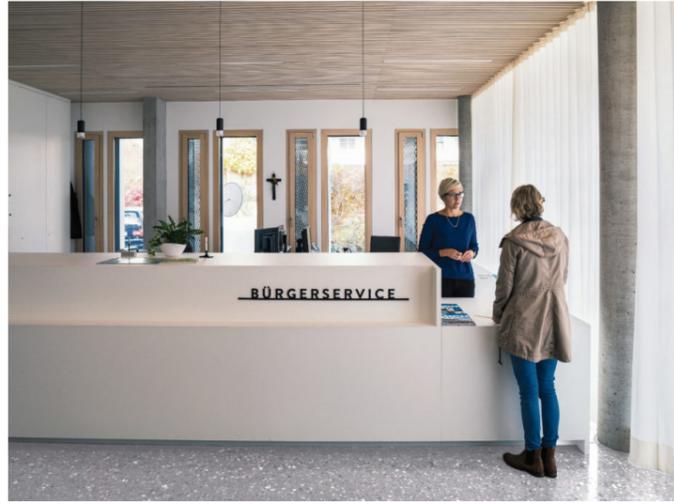
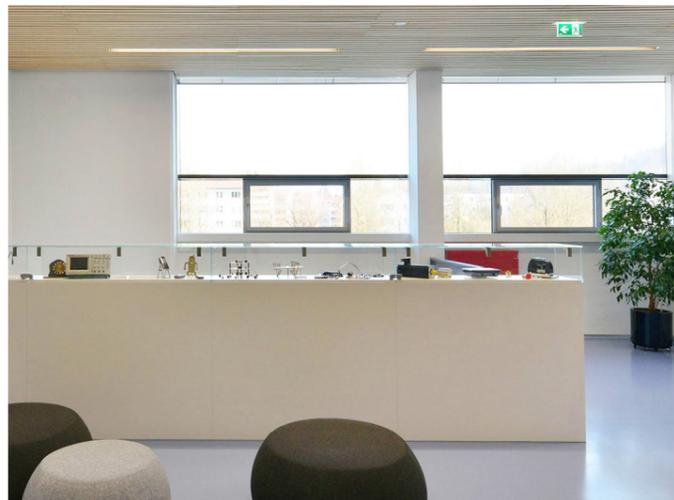
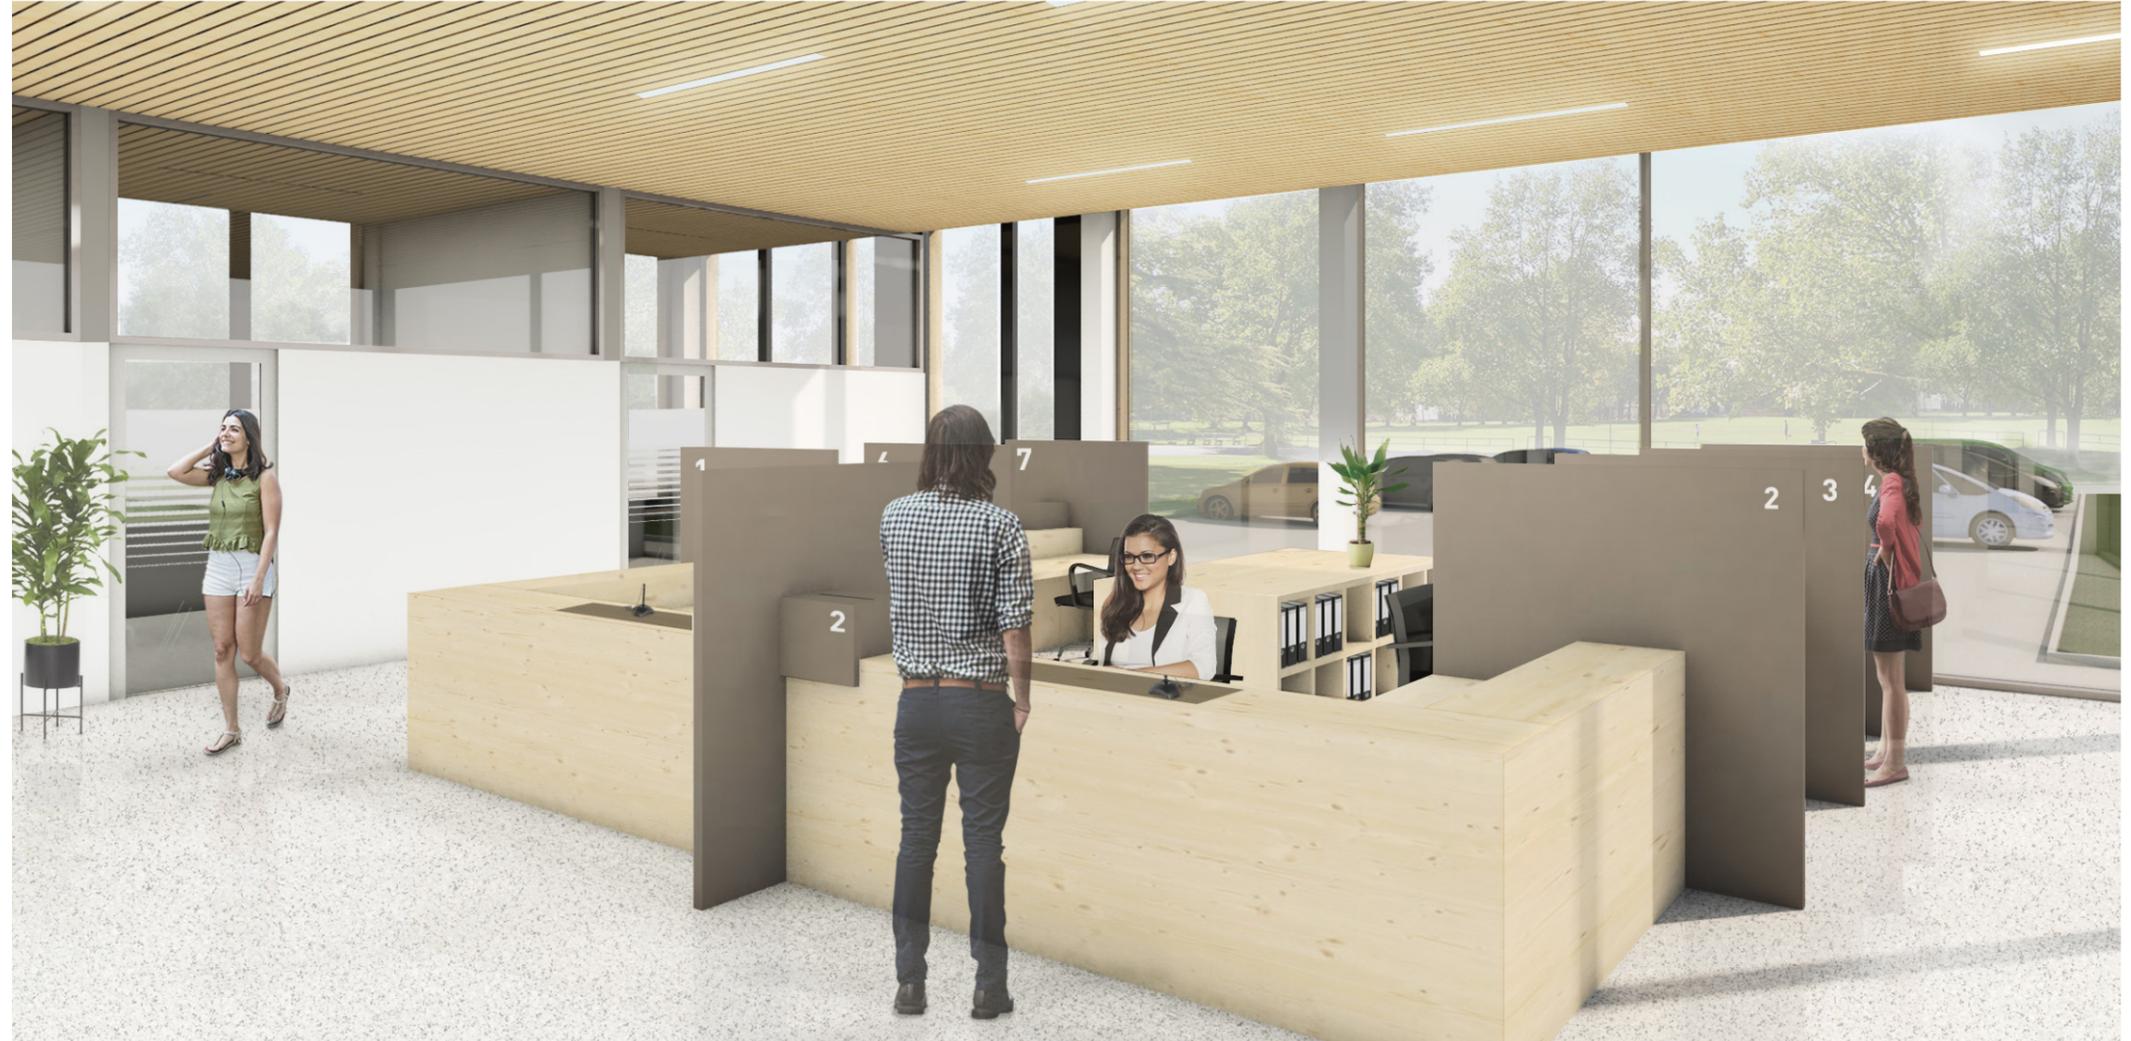
REFERENZBILDER /EXEMPLARISCH - RAUMWIRKUNG

KFZ-ZULASSUNG MIT WARTEBEREICH

VISUALISIERUNG - EXEMPLARISCH MIT FARBEN UND TEXTUREN BELEGT

1. Büros: Nadelfilz, hell
2. Betonwerkstein

3. Holzleisten-Akustikdecke

4. Sichtbeton
5. Trockenbau, weiß
6. Pinnwand-Linoleum, beige, hellgrau

7. HPL weiß, Glas

8. Esche / HPL metallic

9. metallic / Eloal / pulverbesch.

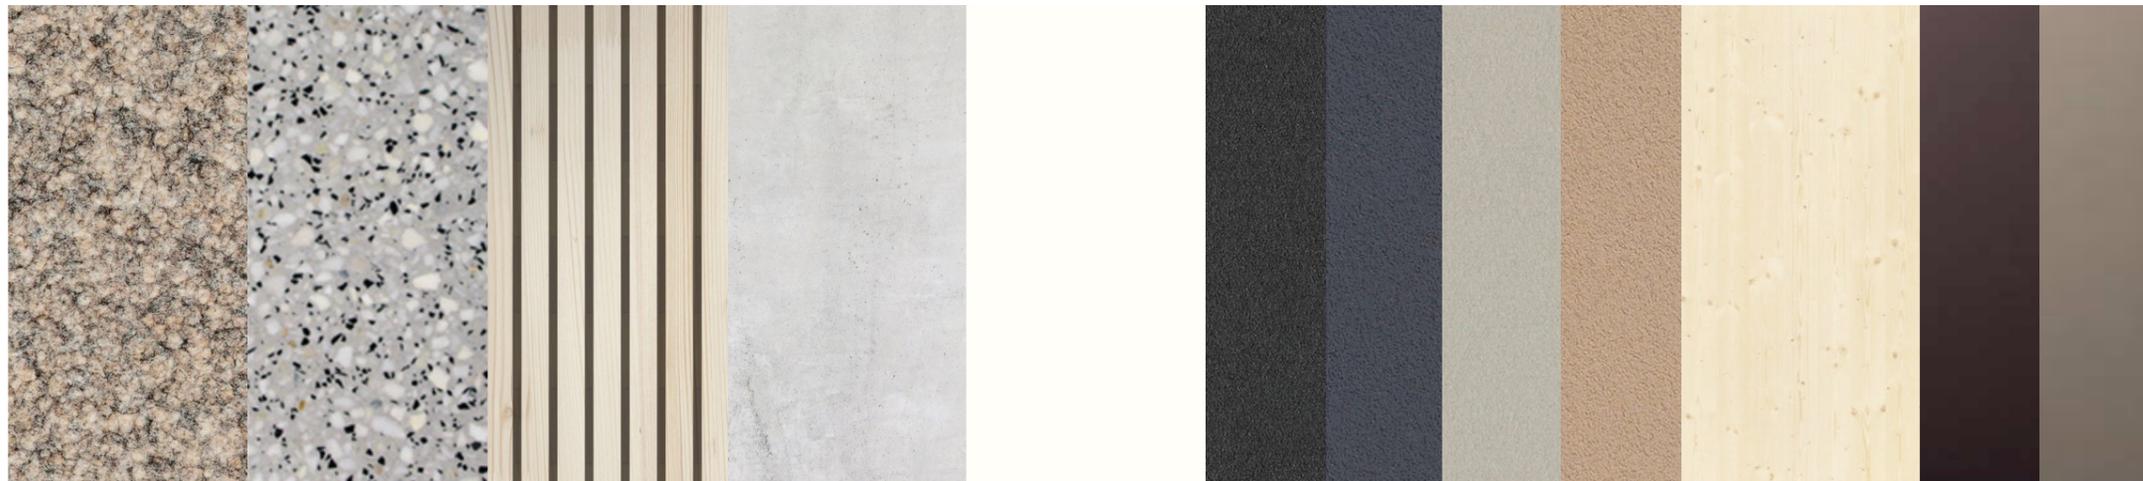
MATERIALITÄT

1 2 3 4 5/7

6 8 8/9

Bodenbeläge

Decken

Wände

Türen

Einbaumöbel

Farbkante

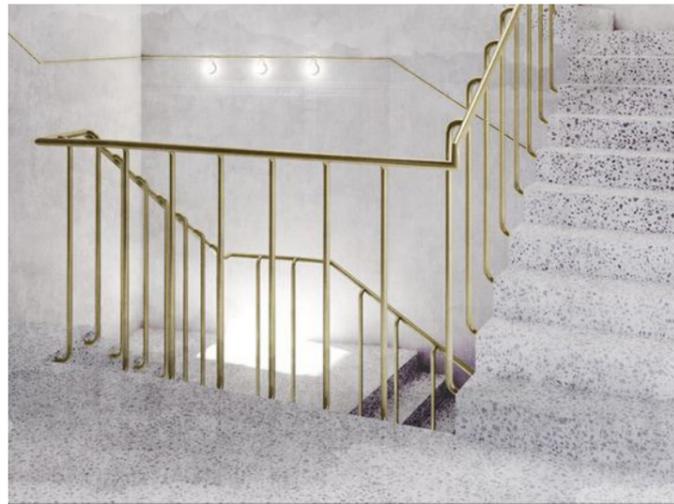
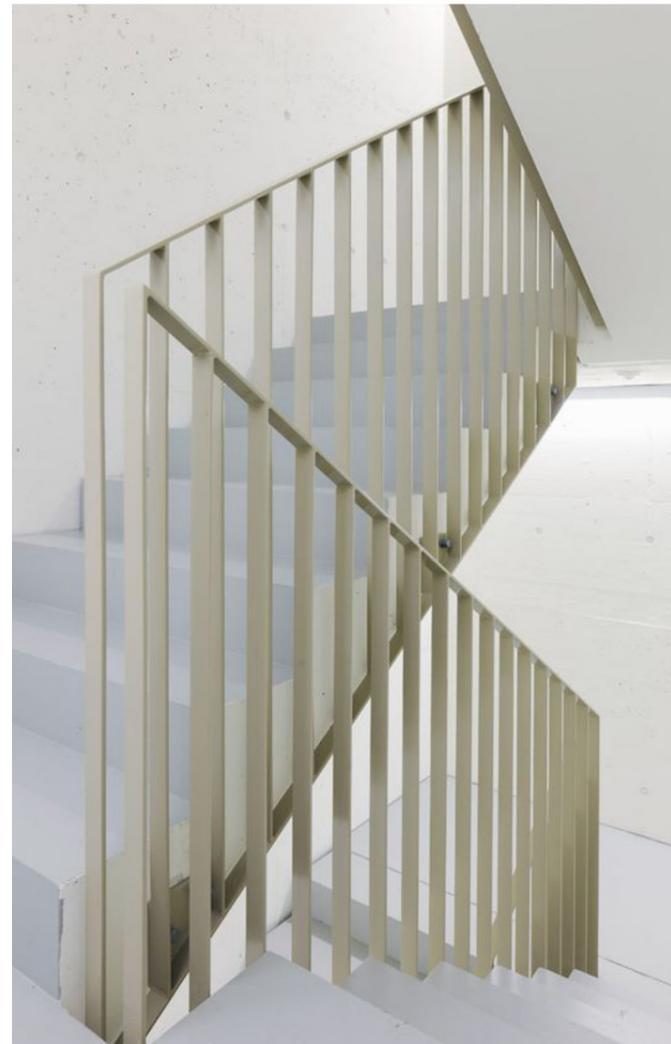
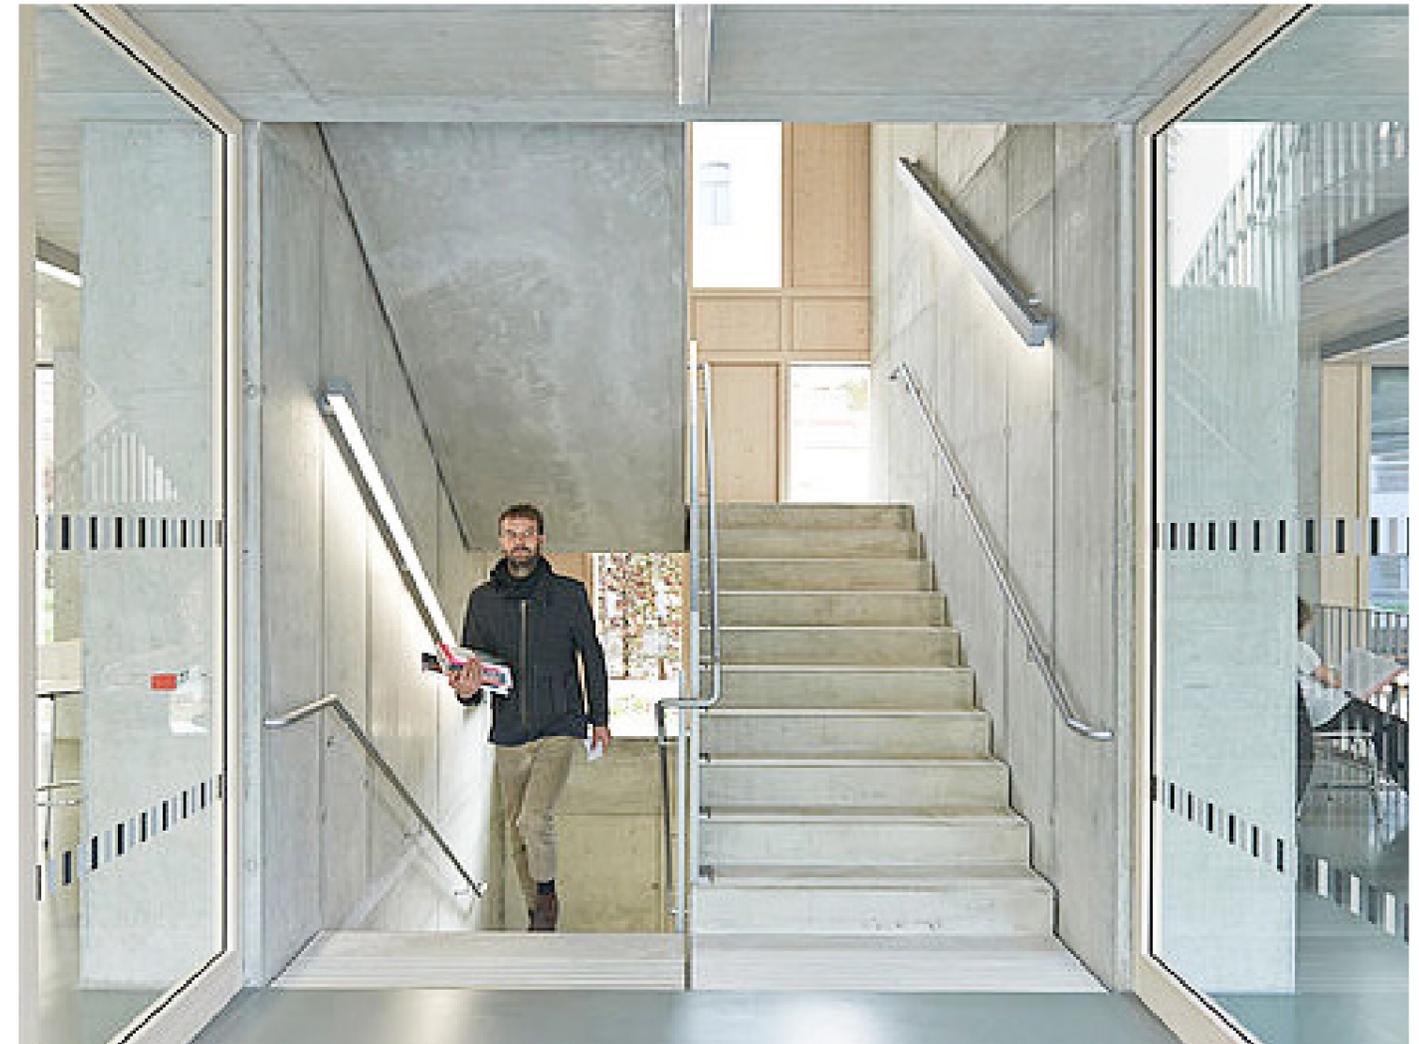
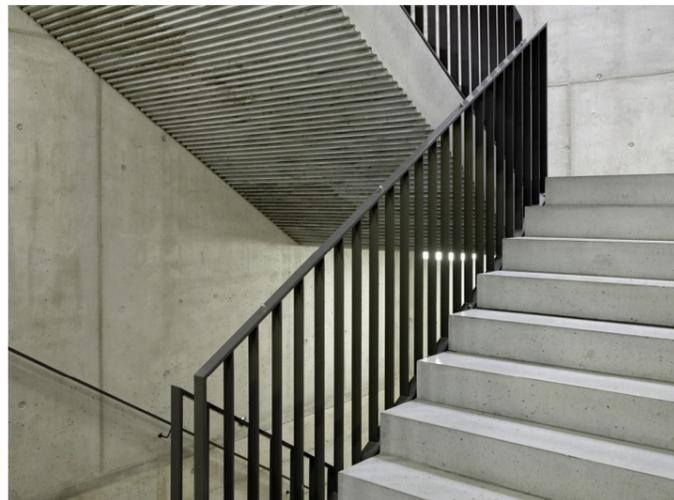
REFERENZBILDER / EXEMPLARISCH - RAUMWIRKUNG

TREPPENRAUM

- Bodenbeläge**
- 1. Sauberlaufzone Nadelvlies
- 2. Betonwerkstein
- Decken**
- 3. Sichtbeton
- Wände**
- 4. Sichtbeton
- Türen**
- 5. HPL weiß, Glas
- Geländer / Handlauf**
- 6. metallic / Eloxal / pulverbesch.
- Farbakzente**
- 7. metallic / Eloxal / pulverbesch.

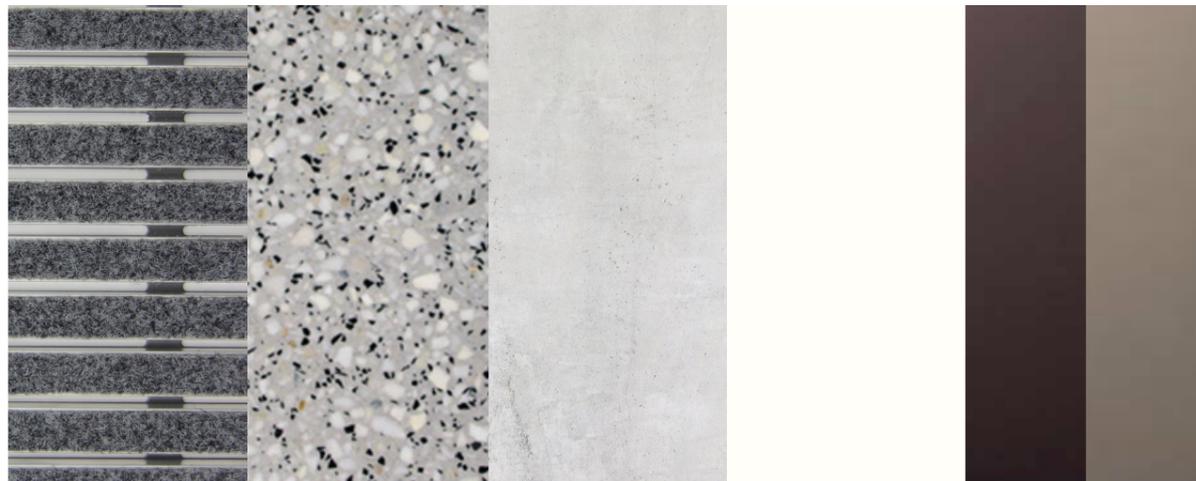
MATERIALITÄT

1 2 3/4 5 6/7

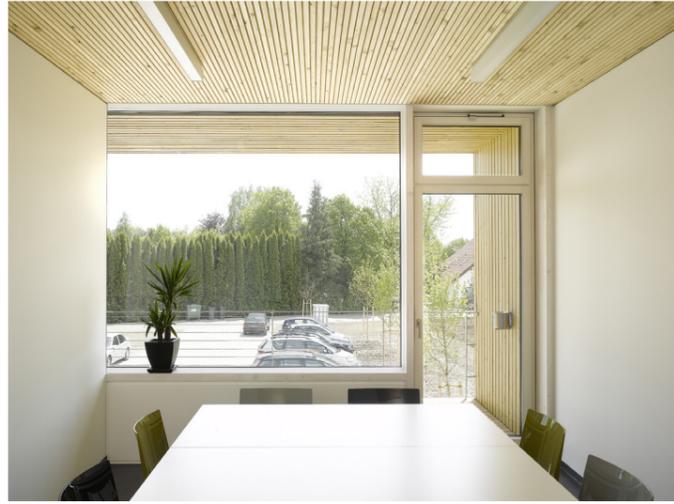
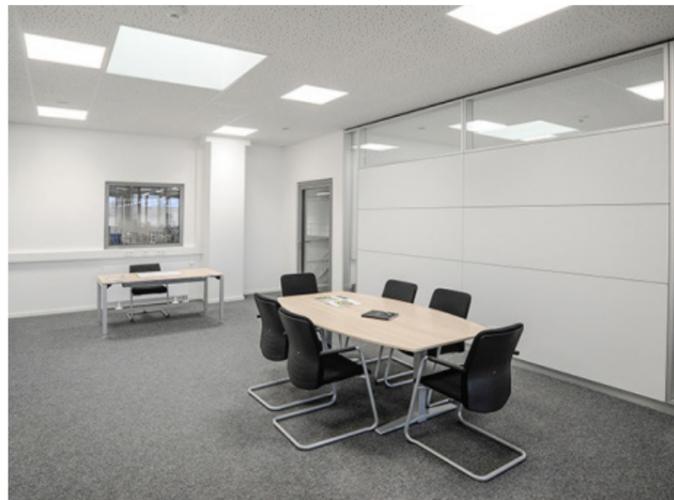
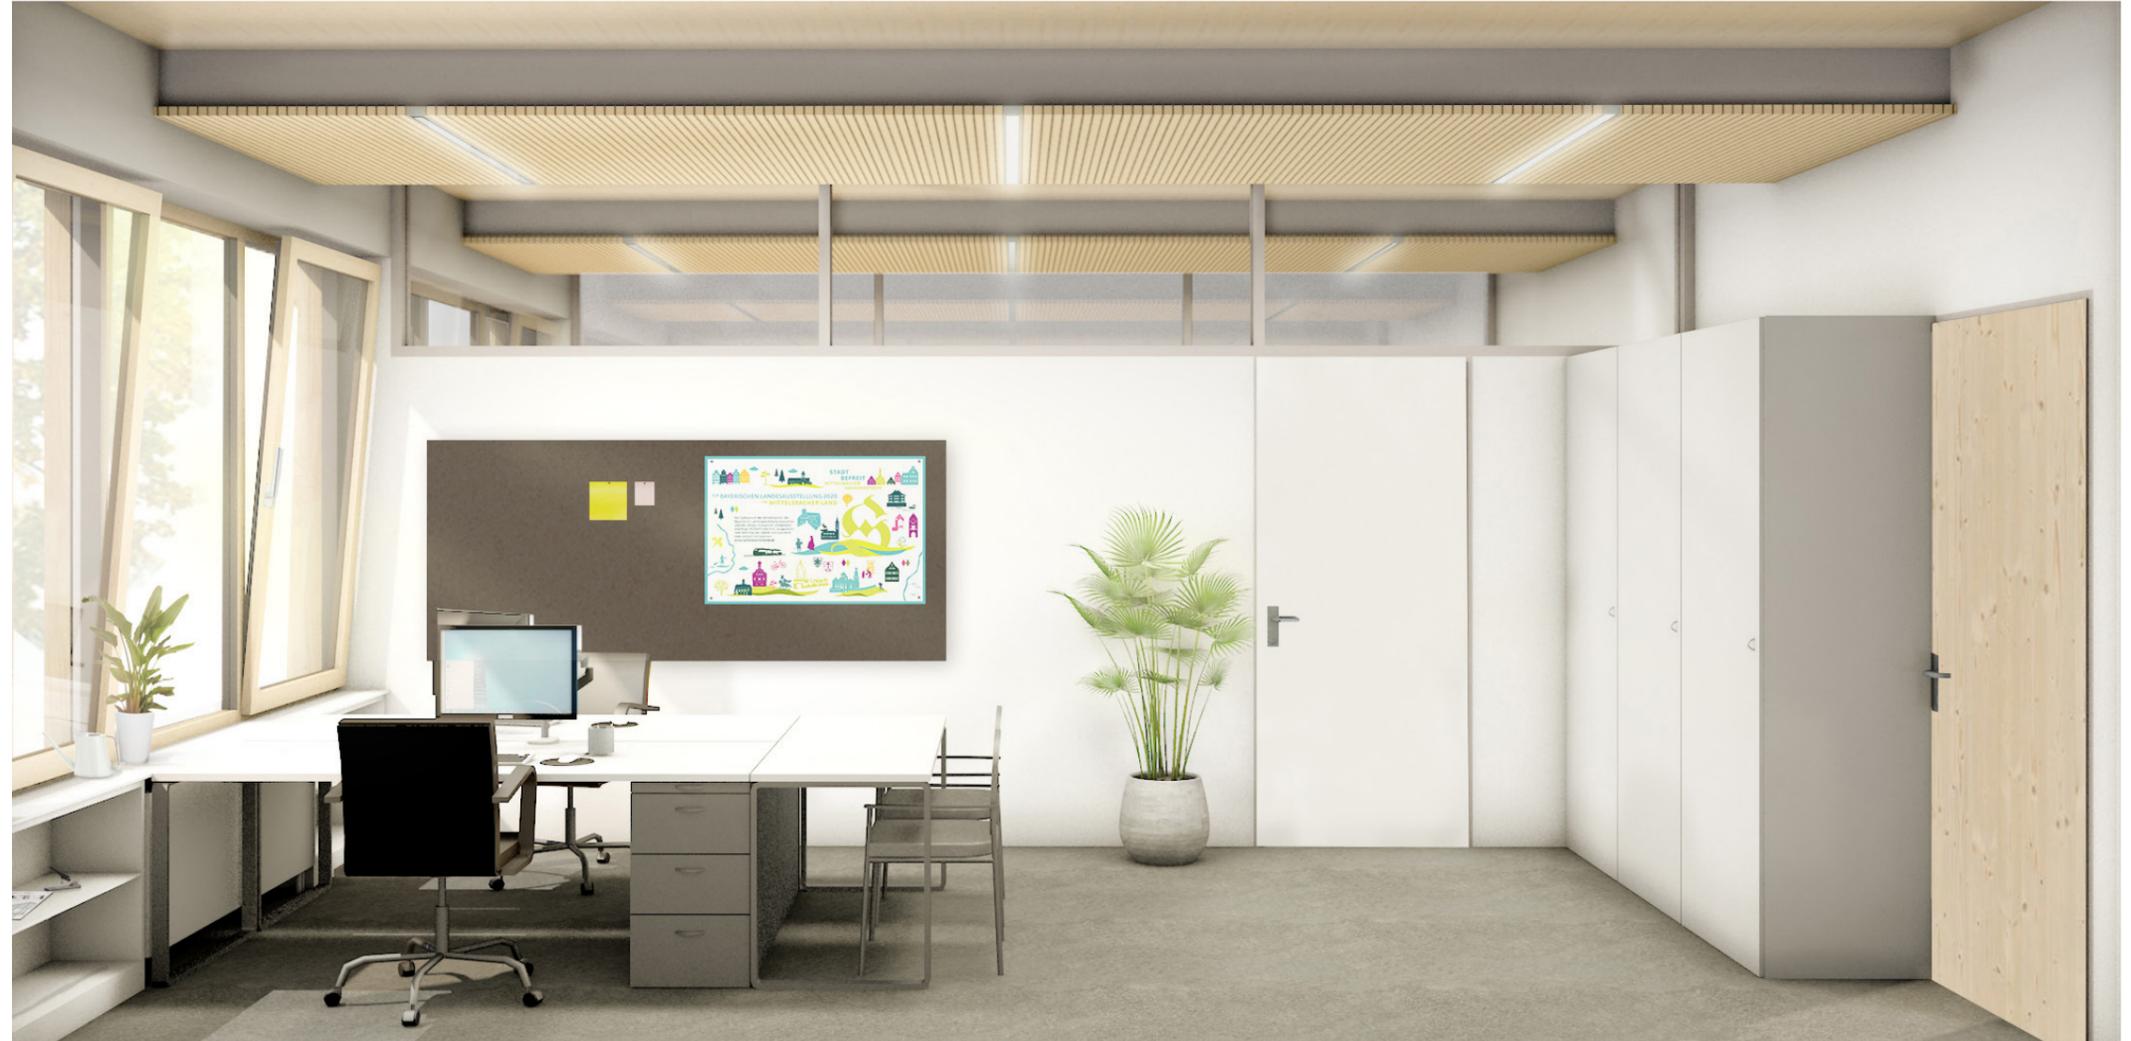
REFERENZBILDER /EXEMPLARISCH - RAUMWIRKUNG

BÜROS

VISUALISIERUNG - EXEMPLARISCH MIT FARBEN UND TEXTUREN BELEGT

- Bodenbeläge**
- 1. Nadelfilz, hell
- Decken**
- 2. Massivholzdecke, Fichte
- 3. Holzleisten-Akustikdecke
- Wände**
- 4. Systemtrennwand, weiß mit Oberlichtverglasung
- 5. Pinnwand-Linoleum, beige, hellgrau
- Türen**
- 6. HPL weiß, Holz
- Einbaumöbel**
- 7. weiß / HPL metallic
- Farbakzente**
- 8. metallic / Eloxal / pulverbesch.

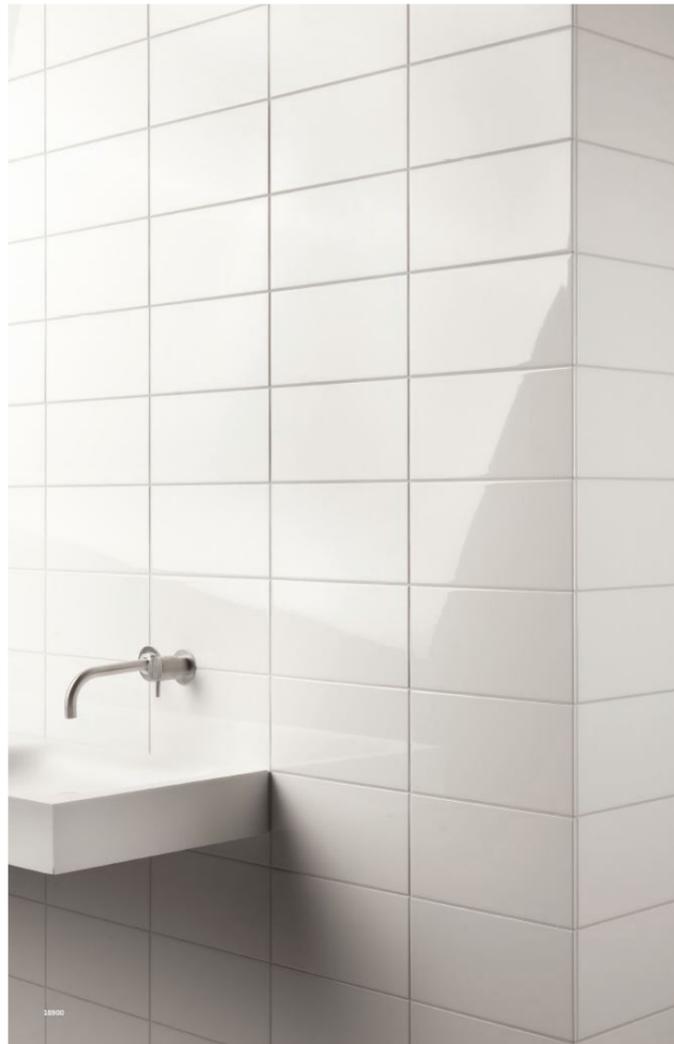
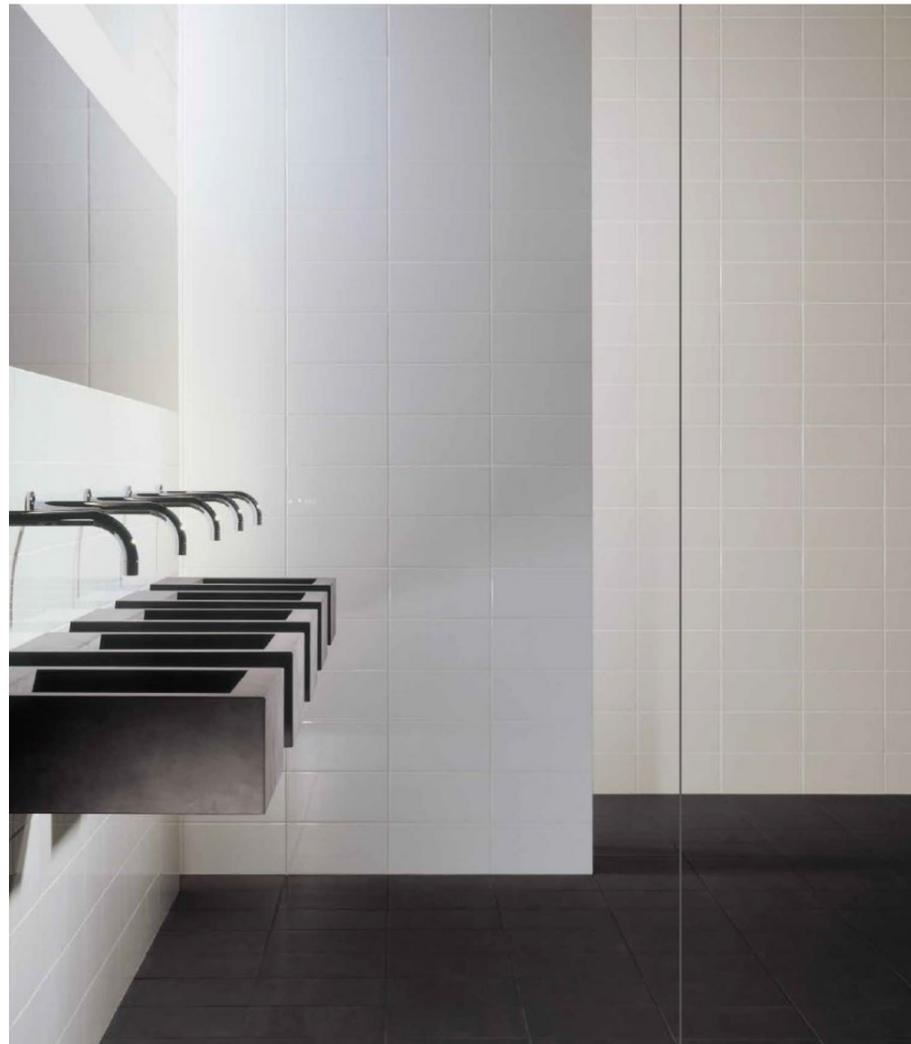
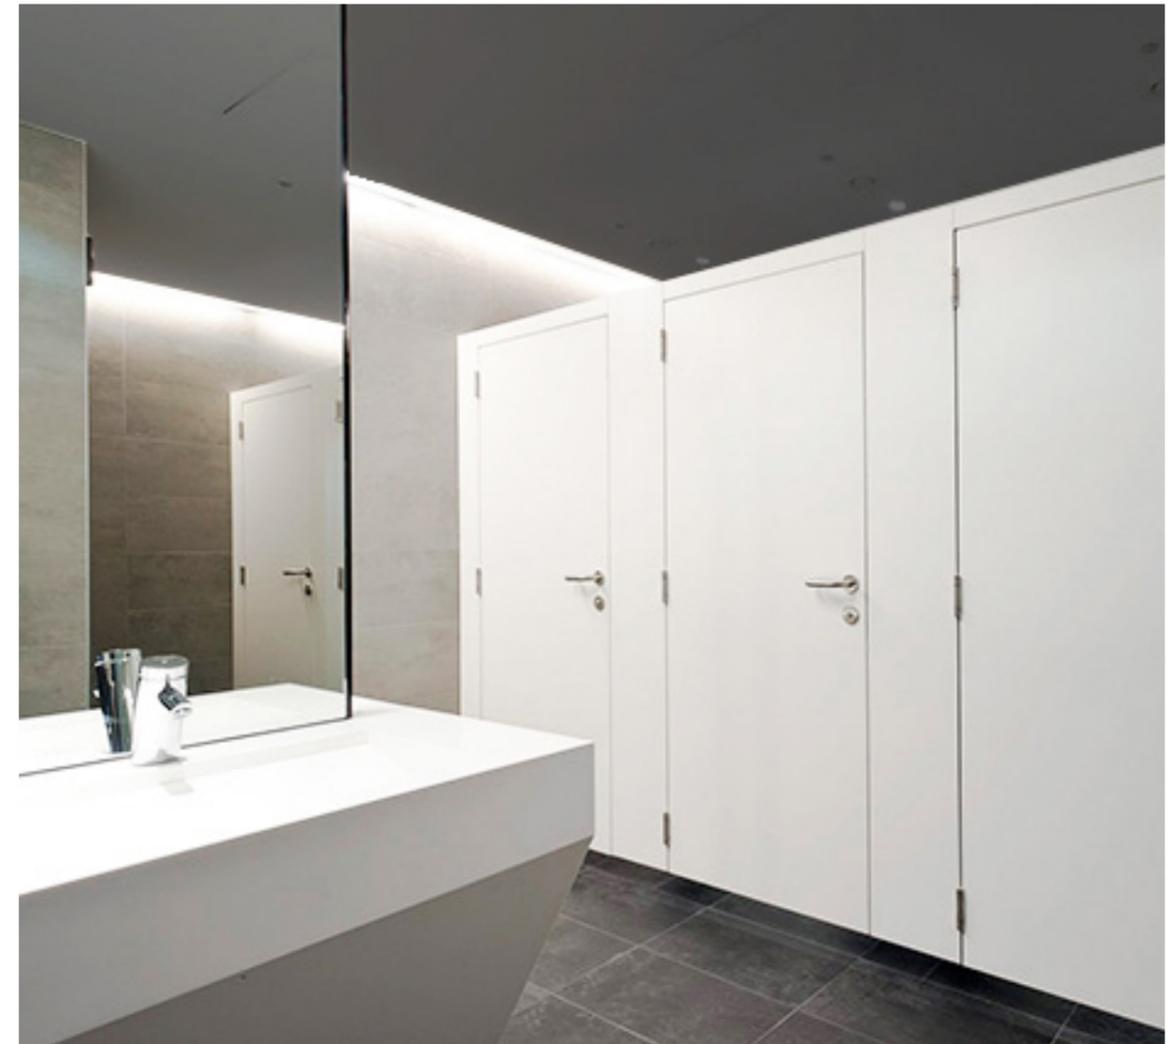
REFERENZBILDER / EXEMPLARISCH - RAUMWIRKUNG

SANITÄRBEREICHE

- Bodenbeläge**
 1. Feinsteinzeugfliesen, anthrazit
- Decken**
 2. Rasterdecke, schwarz
- Wände**
 3. Steingutfliesen, hellgrau
 4. WC-Trennwände, hellgrau analog zu Wandfliesen
- Türen**
 5. HPL hellgrau, analog zu Wandfliesen
- Sanitärgegenstände**
 6. weiß
